N°6 – SPÉCIAL CONGRÈS CIGB FLORENCE – MAI 1997

INTERNAL EROSION:
**TYOLOGY,
DETECTION,
REPAIR**

INTERNAL EROSION **TYPOLOGY, DETECTION, REPAIR**

Based on analysis of 70 accidents, mainly concerning dikes and small dams, a typology of internal erosion is proposed. Erosion can be either concentrated in a conduit, i.e. piping, or be diffuse, i.e. suffusion. Piping generally appears during first filling or flooding; it develops rapidly and is more dangerous. Suffusion is slower and easier to diagnose but may tend towards failure if it is not detected. Prevention of internal erosion depends first and foremost on design, as no failure has ever been reported on a structure designed using modern filtering principles, and then on surveillance. Geophysical methods are often employed in detecting the existence of a zone damaged by internal erosion. Geoelectric, thermal and tracing methods often offer the best results. For suffusion, temperature measurements are among the simplest and most reliable detection methods. Regular temperature measurements in piezometers are much more instructive than mere water table level measurements. France's most widely used strengthening methods are presente

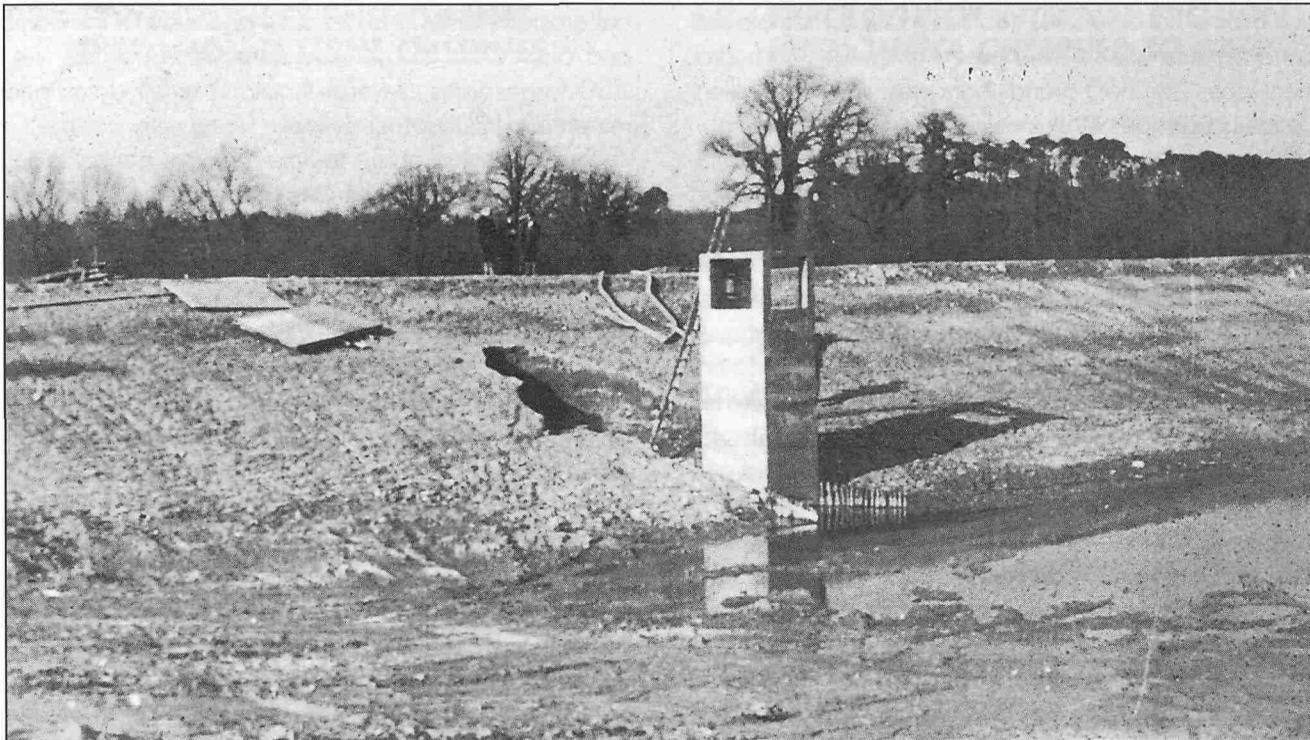
BARRAGE DE SAINT JULIEN DES LANDES
Une vue générale du talus amont après l'accident

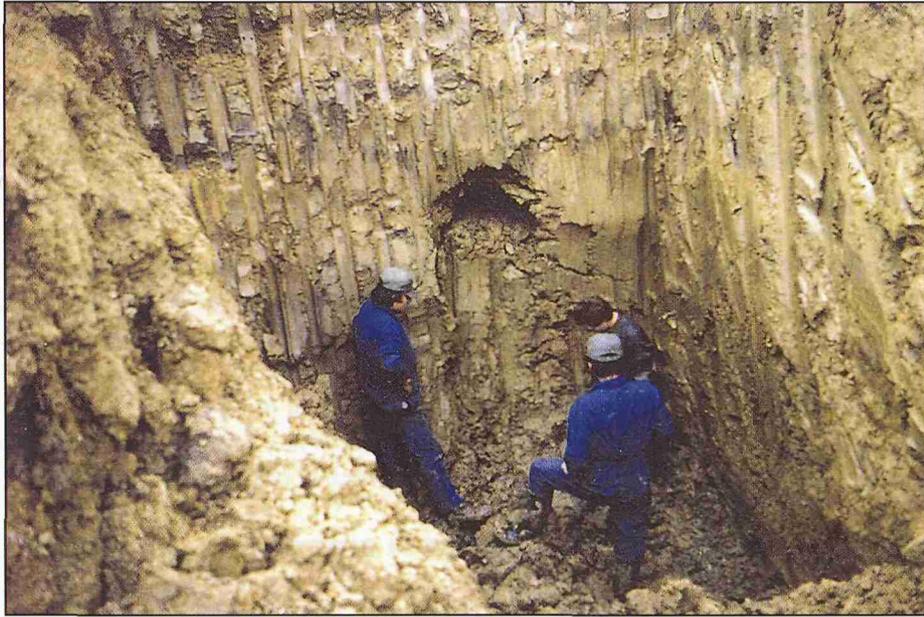
3

BUGET DAM
The piping discovered in a downstream trench
(Courtesy of D. LAUTRIN).

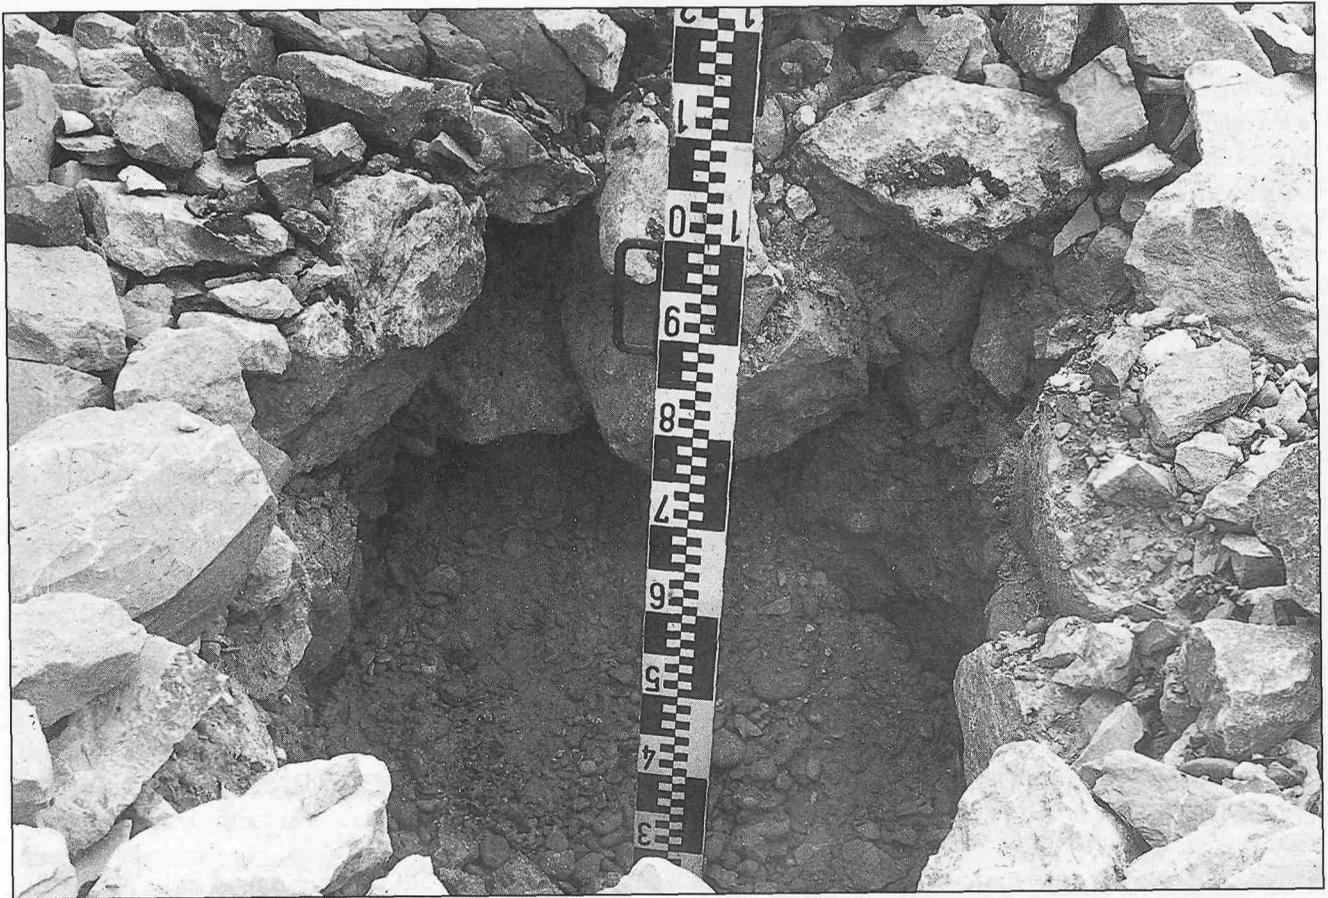
DIGUE DE VALLABREGUES
Fontis sur le parement amont

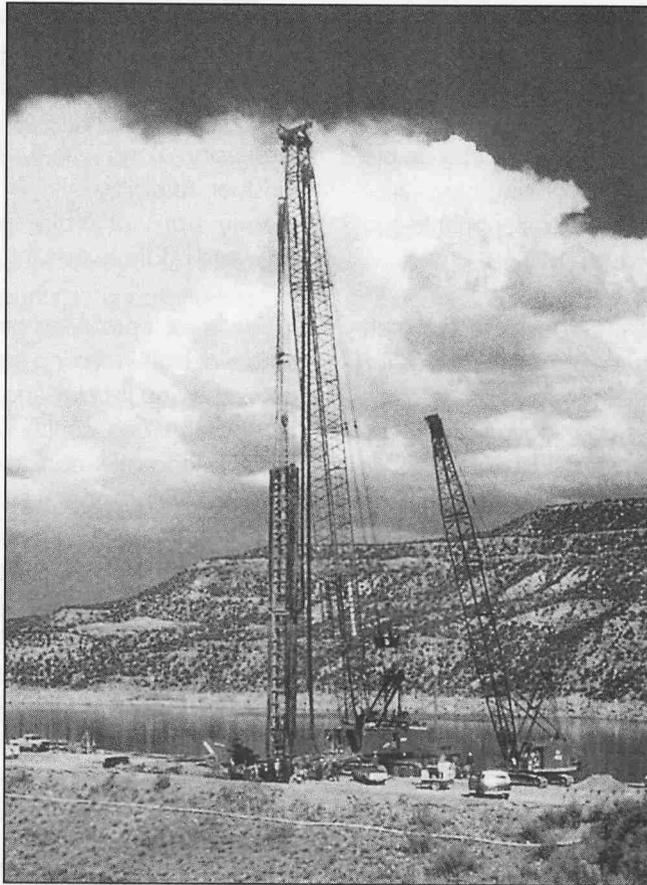
BARRAGE DE NAVAJO (USA)
Réparation du barrage

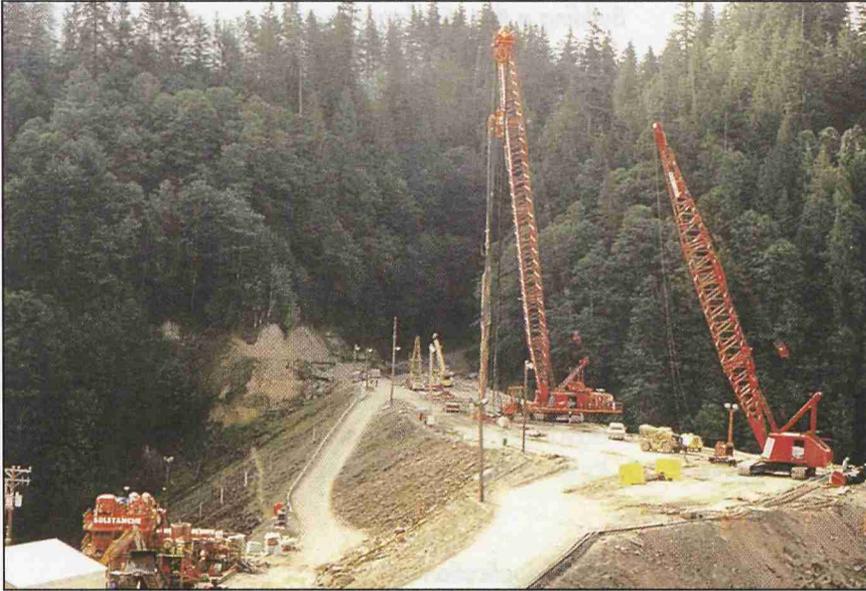
9

MUD MOUNTAIN DAM (USA)
Hydrofraise on right bank
 Courtesy of SOLETANCHE

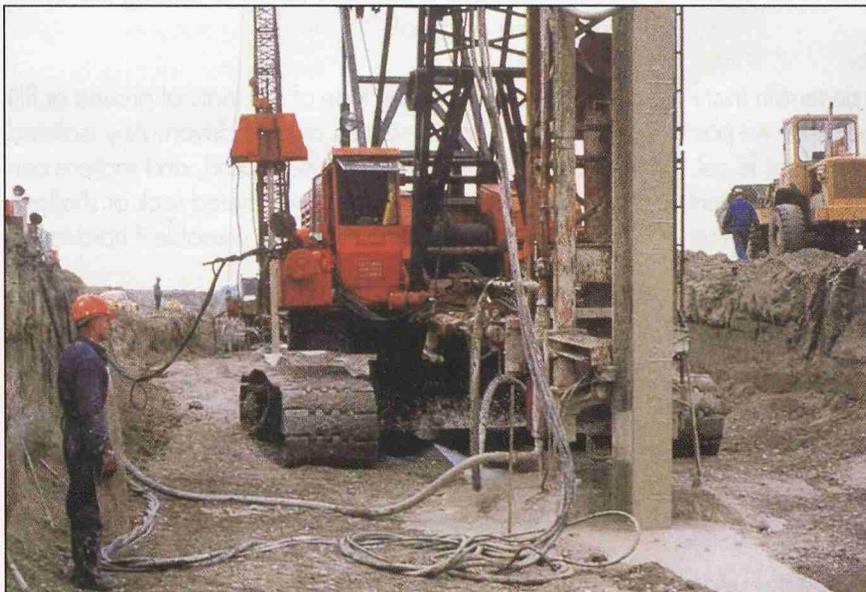
10

MELK DAM (AUSTRIA)
Rig for the thin cutoff wall
 Courtesy of SOLETANCHE
