N°6 – SPÉCIAL CONGRÈS CIGB FLORENCE – MAI 1997

INTERNAL EROSION:
**TYOLOGY,
DETECTION,
REPAIR**

INTERNAL EROSION **TYPOLOGY, DETECTION, REPAIR**

Based on analysis of 70 accidents, mainly concerning dikes and small dams, a typology of internal erosion is proposed. Erosion can be either concentrated in a conduit, i.e. piping, or be diffuse, i.e. suffusion. Piping generally appears during first filling or flooding; it develops rapidly and is more dangerous. Suffusion is slower and easier to diagnose but may tend towards failure if it is not detected. Prevention of internal erosion depends first and foremost on design, as no failure has ever been reported on a structure designed using modern filtering principles, and then on surveillance. Geophysical methods are often employed in detecting the existence of a zone damaged by internal erosion. Geoelectric, thermal and tracing methods often offer the best results. For suffusion, temperature measurements are among the simplest and most reliable detection methods. Regular temperature measurements in piezometers are much more instructive than mere water table level measurements. France's most widely used strengthening methods are presente

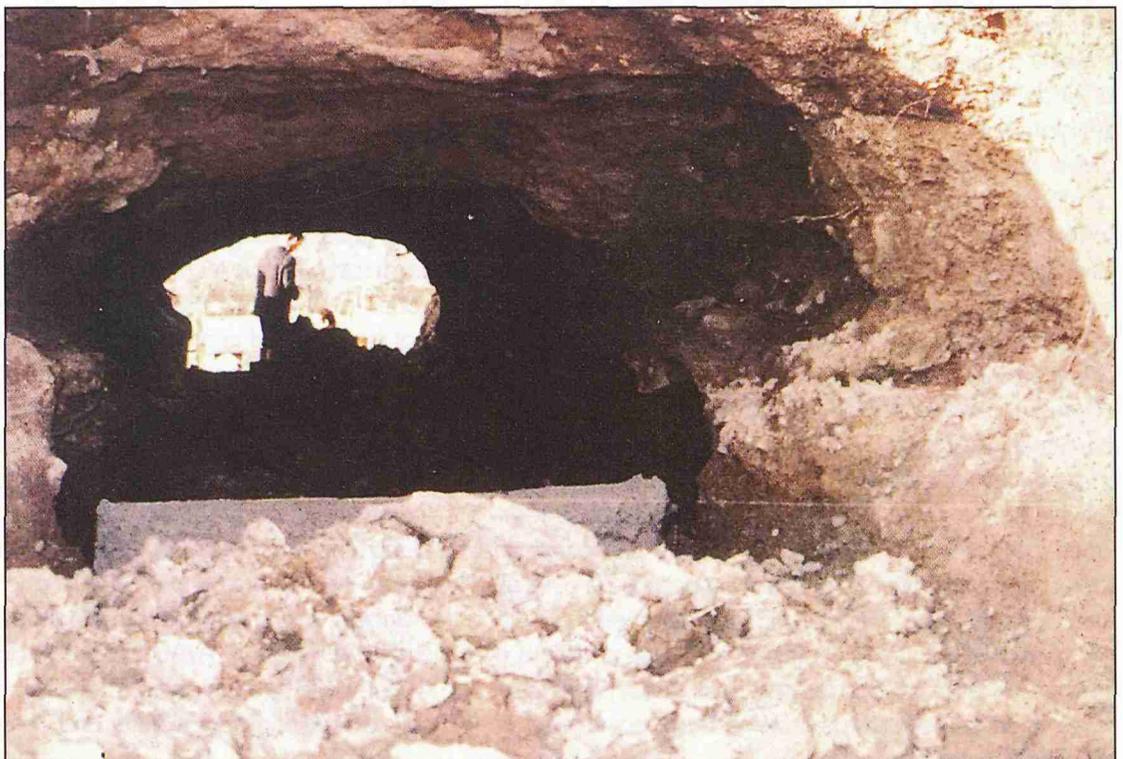
2

Piping seen from the upstream side

(Courtesy of D. LAUTRIN).

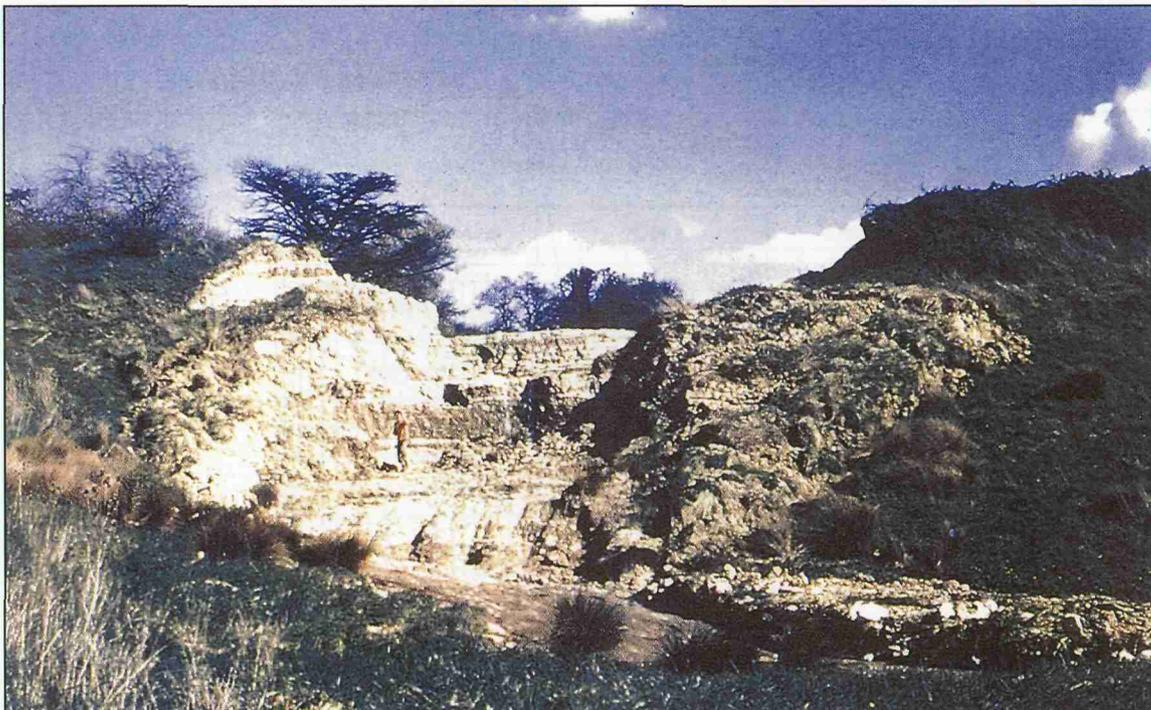
4

BARRAGE DE BUGET
Le renard vu de l'aval
(Document D. LAUTRIN).

BUGET DAM
The piping discovered in a downstream trench
(Courtesy of D. LAUTRIN).

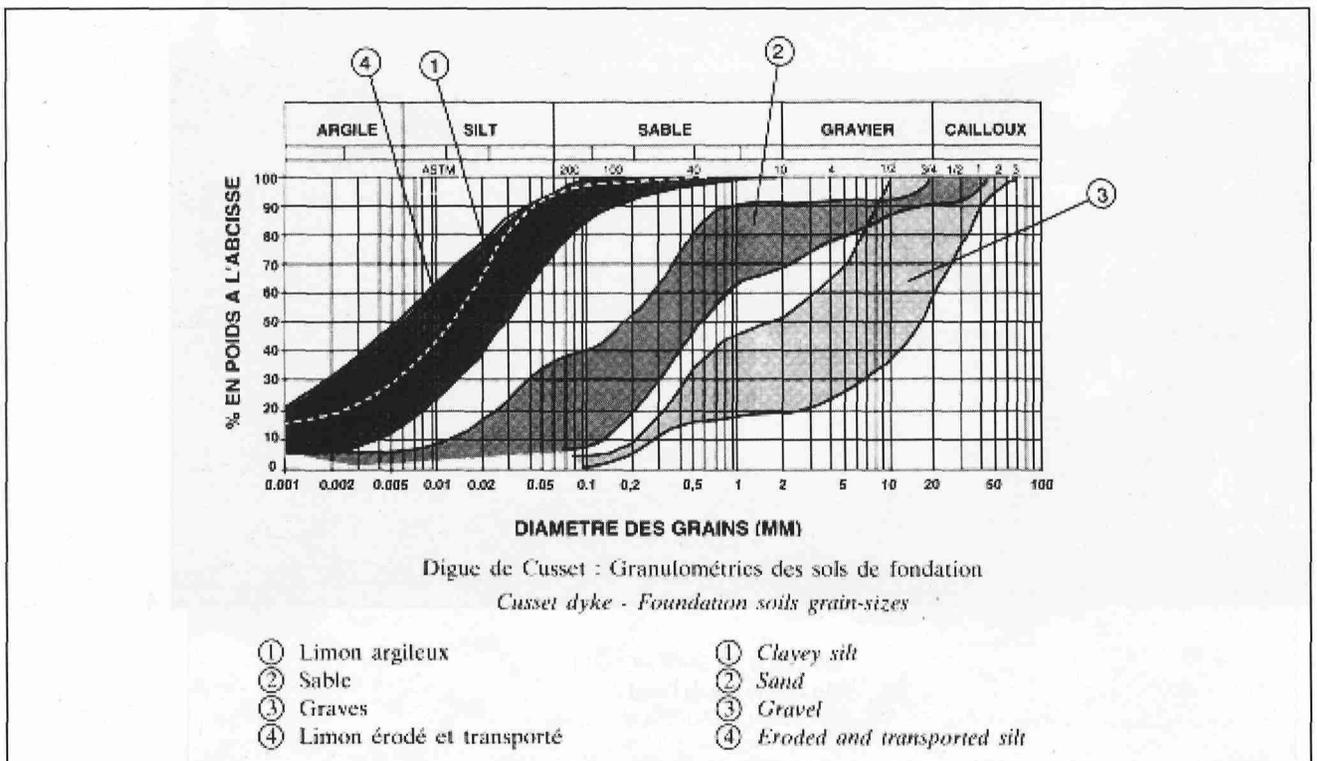
Progressive infiltration has occurred on the dykes along the Rhone, Isere and Rhine rivers, in some cases 100 years after first filling (see the example of CUSSET in 4.11). The alluvial material in the foundation, also used as a fill, are gravel, sand and silt. Often the filter condition is met between the sand and the gravel or the sand and the silt, but not between the gravel and the silt, which is carried away, as demonstrated by the grain size distribution in the materials at CUSSET (figure 3). Any contact between clay and gravel results in external suffusion (or contact suffusion).

FIGURE 3 : Granulométries des matériaux de fondation de la digue de CUSSET.

FIGURE 3: Grading of the foundation materials at CUSSET dyke

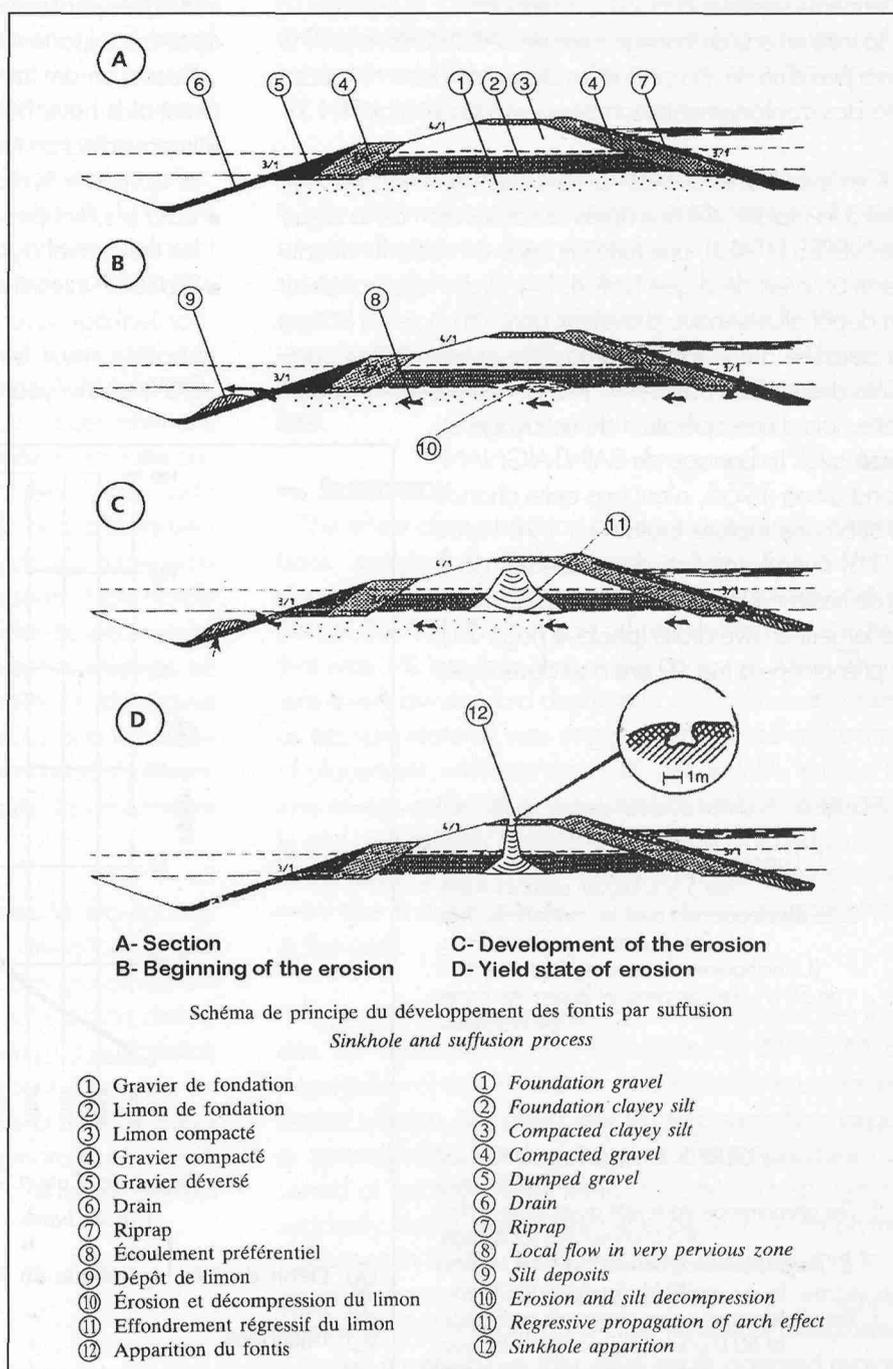
Le principe du développement des fontis est représenté figure 4. Le désordre est amorcé par la suffusion externe à l'interface des limons et des graviers, souvent au contact remblai-fondation ou dans la fondation. Il en résulte la formation d'une cavité dans le remblai, puis une décompression autour de la cavité qui provoque un éboulement. Celui-ci comble la partie basse, agrandit la cavité vers le haut, décomprime la voûte de la nouvelle cavité et de proche en proche fait progresser la cavité vers la crête ou l'amont. Le débit de fuite diminue après l'éboulement et reprend progressivement en emportant le matériau effondré jusqu'à l'éboulement suivant.

The principle behind the development of such sinkholes is shown in figure 4. The process starts with external suffusion (or contact suffusion) at the interface between

FIGURE 4 :
Principe de développement des fontis des digues zonées sur alluvions

FIGURE 4:
Principle of development of sinkholes in zoned dykes on alluvial foundations

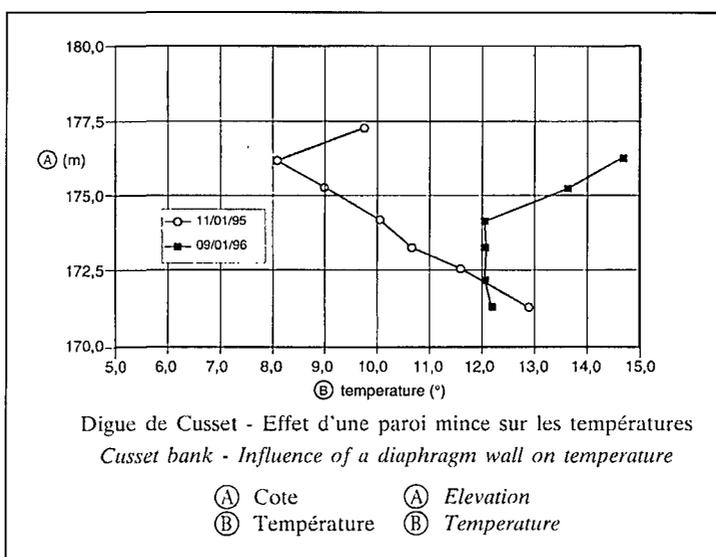
La campagne commencée aux digues de CUSSET montre que des piézométries identiques peuvent correspondre à des situations très différentes : on distingue les fuites venant du Rhône, les remontées de la nappe des zones normales. L'étanchement du PK 7.34 par une paroi mince s'avère efficace, d'après la figure 6. La température au niveau du renard est totalement indépendante de celle du Rhône en janvier 1996, alors qu'un an plus tôt, elle en était très proche.

The investigations that began with the CUSSET dykes showed that identical piezometric readings can correspond to widely differing phenomena: a distinction had to be made between leakage water from the Rhone river and normal rises in the watertable in the zones under study. Using a diaphragm wall to seal the dyke at the point dubbed PK 7.34 proved to be effective (cf. figure 6). The temperature at the location of the piping was totally independent from that of the Rhone river in January 1996, whereas a year earlier, the two temperatures had been very similar.

FIGURE 6 : Influence de la paroi mince sur les températures de l'eau au PK 7.34 de la digue de Cusset. Température du Rhône: 6°C

FIGURE 6: Influence of the diaphragm wall on water temperatures at PK 7.34 in the CUSSET dyke. Temperature in the Rhone river: 6°C

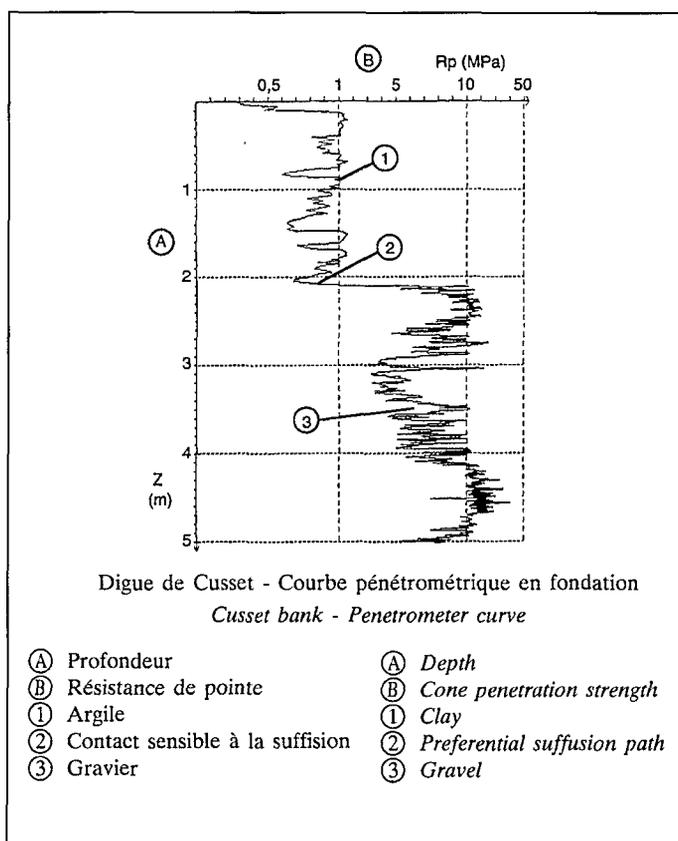
FIGURE 9 : Contact argile-grave potentiellement érodable par suffusion détecté par pénétromètre dynamique léger

FIGURE 9: Clay-gravel contact with potential for erosion by suffusion detected with a light dynamic penetrometer

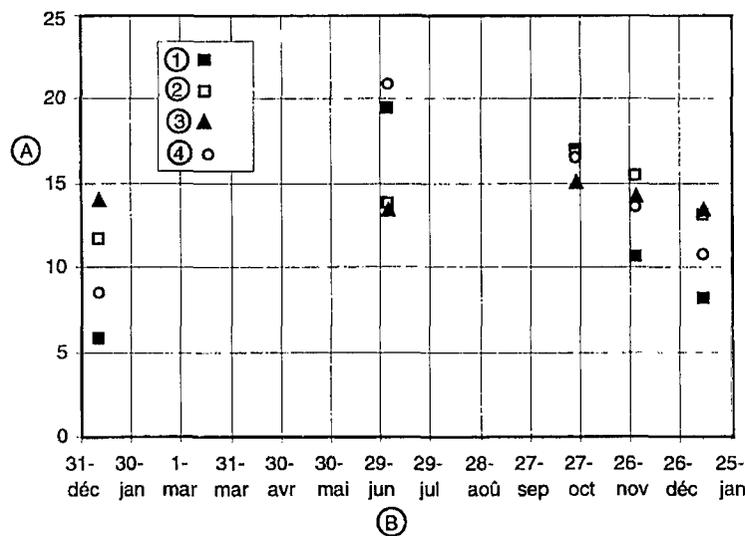
Digue de Cusset - Température de 3 piézométries identiques
Cusset bank - Temperature of 3 equal head piezometers

- (A) Température en degrés Celsius
 ① Température du Rhône
 ② Piézomètre 1 : pas d'anomalie
 ③ Piézomètre 2 : remontée de la nappe
 ④ Piézomètre 3 : fuite venant du Rhône

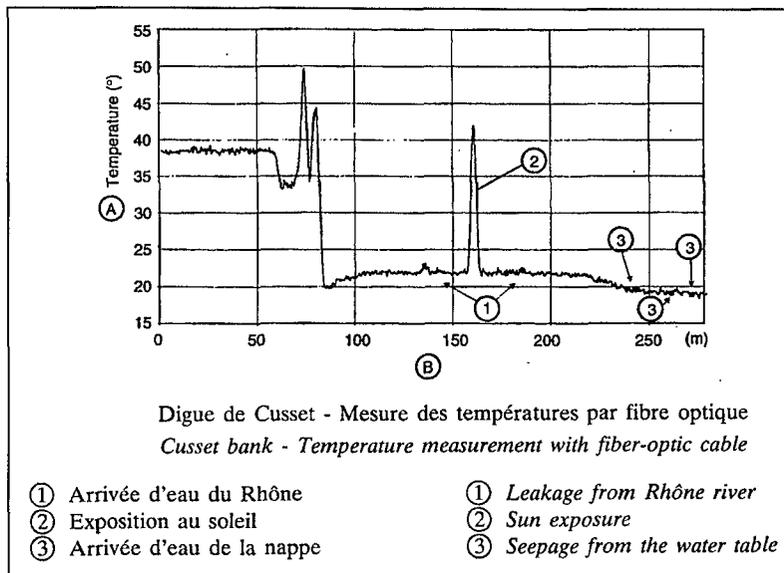
Application of this process to monitoring of leaks in dykes is now being experimented. Its feasibility has been demonstrated on the CUSSET dyke (ALBALAT and GARNERO, 1995). The first results were obtained in the side canal in the middle of the summer of 1995. The temperature in the side canal measured using a copper-constantan thermocouple was practically uniform around 20.4°. The temperature of the Rhone was identical at 20.3°. Air temperature varied and went as high as 38°. Downstream from the measuring section, four points where buoyancy was observed showed that there was a resurgent spring from the groundwater. Groundwater temperature in the deep piezometers was 16°. A 400 m loop of optical fibre

FIGURE 13 :
Températures par la fibre optique dans le contre canal de la digue de Cusset

FIGURE 13:
Temperatures measured in the side canal at CUSSET
dyke by fibre optics

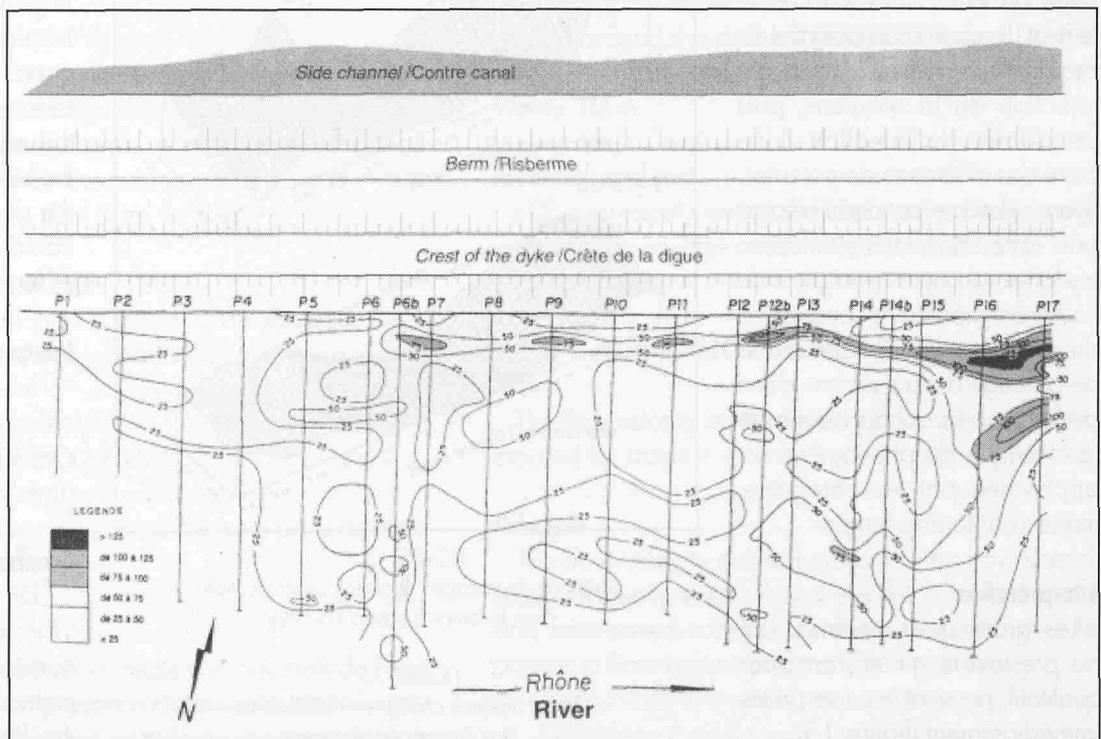
Abnormal decreases in the potential difference show the location of leakage inlets. The results can be interpreted almost immediately, even without the help of specialists (figure 14).

FIGURE 14 :
Exemple de détection
de fuite à l'aide
de la polarisation
spontanée

FIGURE 14.
Example of
leakage detection
using spontaneous
polarisation

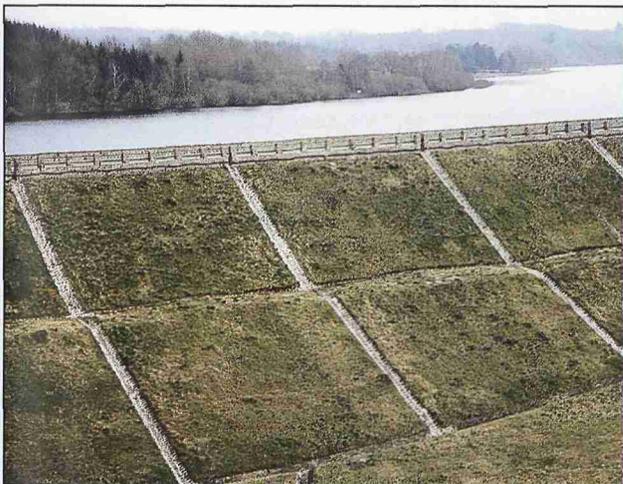
BARRAGE DE LAVAUD-GELADE
**Caméra thermique
à capteur infrarouge.**

Vue aval du barrage.

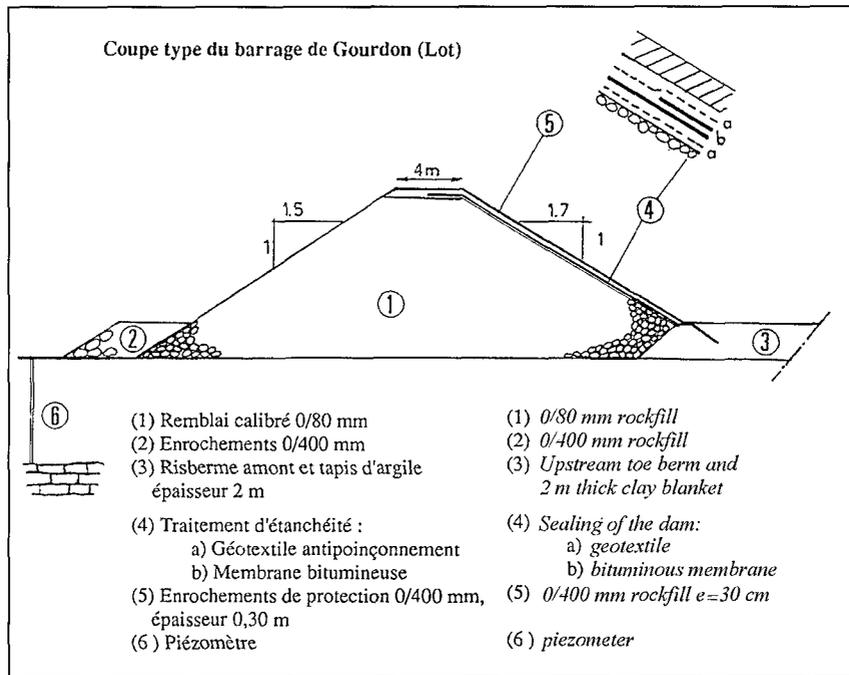
FIGURE 28 :
Coupe type du barrage
de GOURDON

FIGURE 28:
Typical cross section
of GOURDON dam

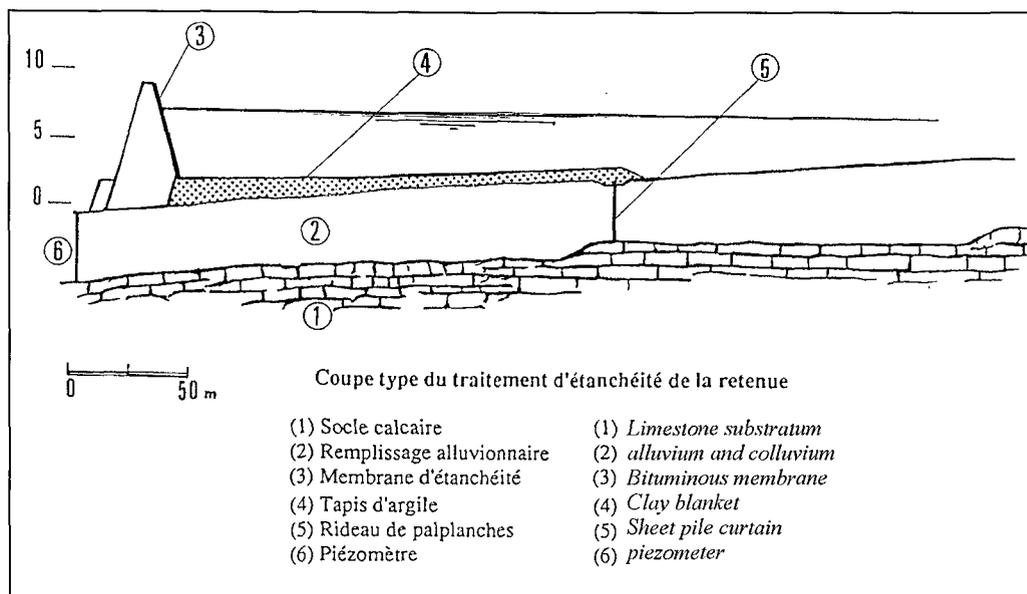
FIGURE 29 : Coupe-type du traitement d'étanchéité de la retenue

FIGURE 29: Typical cross section of the reservoir sealing at GOURDON dam

The foundation of the dam and its reservoir is made up of a fairly thin layer of mediocre alluvium and colluvium (silt, sandy clay, calciferous sand, peat and limestone colluvium), over a highly cracked and permeable limestone substratum. The sealing of the dam was extended by sealing the basin with a geomembrane on the banks and a thick clay blanket (1 m upstream from the reservoir, 2 m at the dam toe) closed by a sheet pile curtain on a watertight limestone slab in the upstream part of the reservoir basin (figure 29).

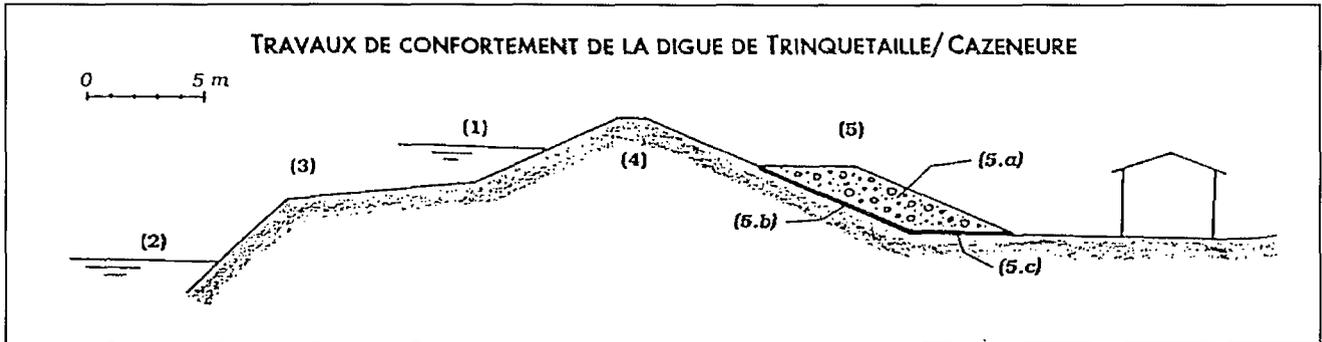
FIGURE 30 : Travaux de confortement de la levée de Trinquetaille/Cazeneuve

FIGURE 30: Reinforcement works on the Trinquetaille/Cazeneuve dyke

Par ailleurs, d'autres travaux de réparation plus ponctuels ont été engagés sur des brèches ayant fait l'objet d'un colmatage de fortune pendant la crue (BONNEFOY et ROYET, 1994).

In addition, other individual repair works were performed on breaches that had been temporarily plugged during the flood (BONNEFOY and ROYET, 1994).

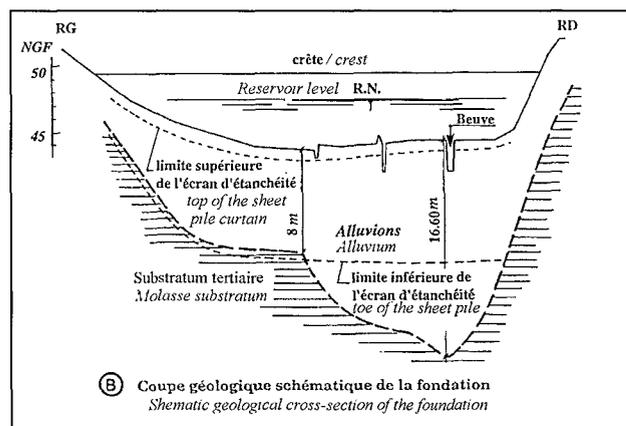
A 3 cm wide crack at the outlet pipe's lower generatrix, progressively narrowing to disappear at the level of its diameter (photo). This rupture, located at the central piping barrier, is 0.25 m upstream of the dam and the sheet pile curtain centrelines, and, in elevation, 1 m above the summit of the curtain. The longitudinal profile of the pipe showed deflection of 0.25 m at the point of rupture. At the same time, the intake tower, which forms a single construction with the outlet pipe, tilted downstream slightly.

FIGURE 31 B : Le barrage de LA PRADE : coupe géologique schématique de la fondation

FIGURE 31 B : LA PRADE dam : schematic geological cross section of the foundation

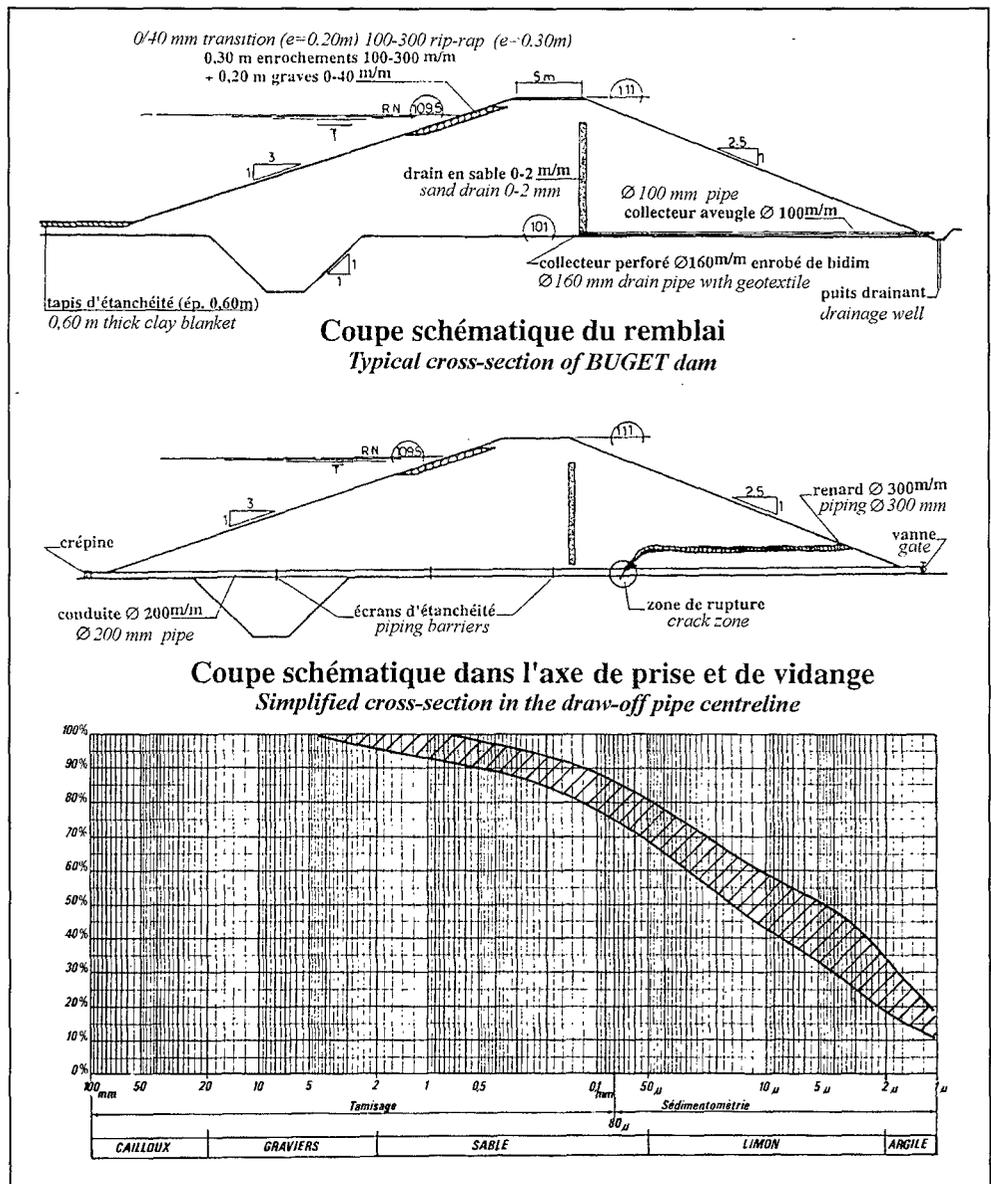
face of a layer that was compacted but finely cracked by severe desiccation due to a pause in construction. The flows of water that developed at a high gradient finally found an outlet on the downstream slope and created backward erosion (figure 32).

FIGURE 32 :
 Coupes-types du barrage de
 BUGET et propriétés des
 matériaux d'emprunts

FIGURE 32:
 Typical cross-sections of BUGET
 dam and properties
 of the materials

The structure's behaviour has been satisfactory since it was repaired in 1981.

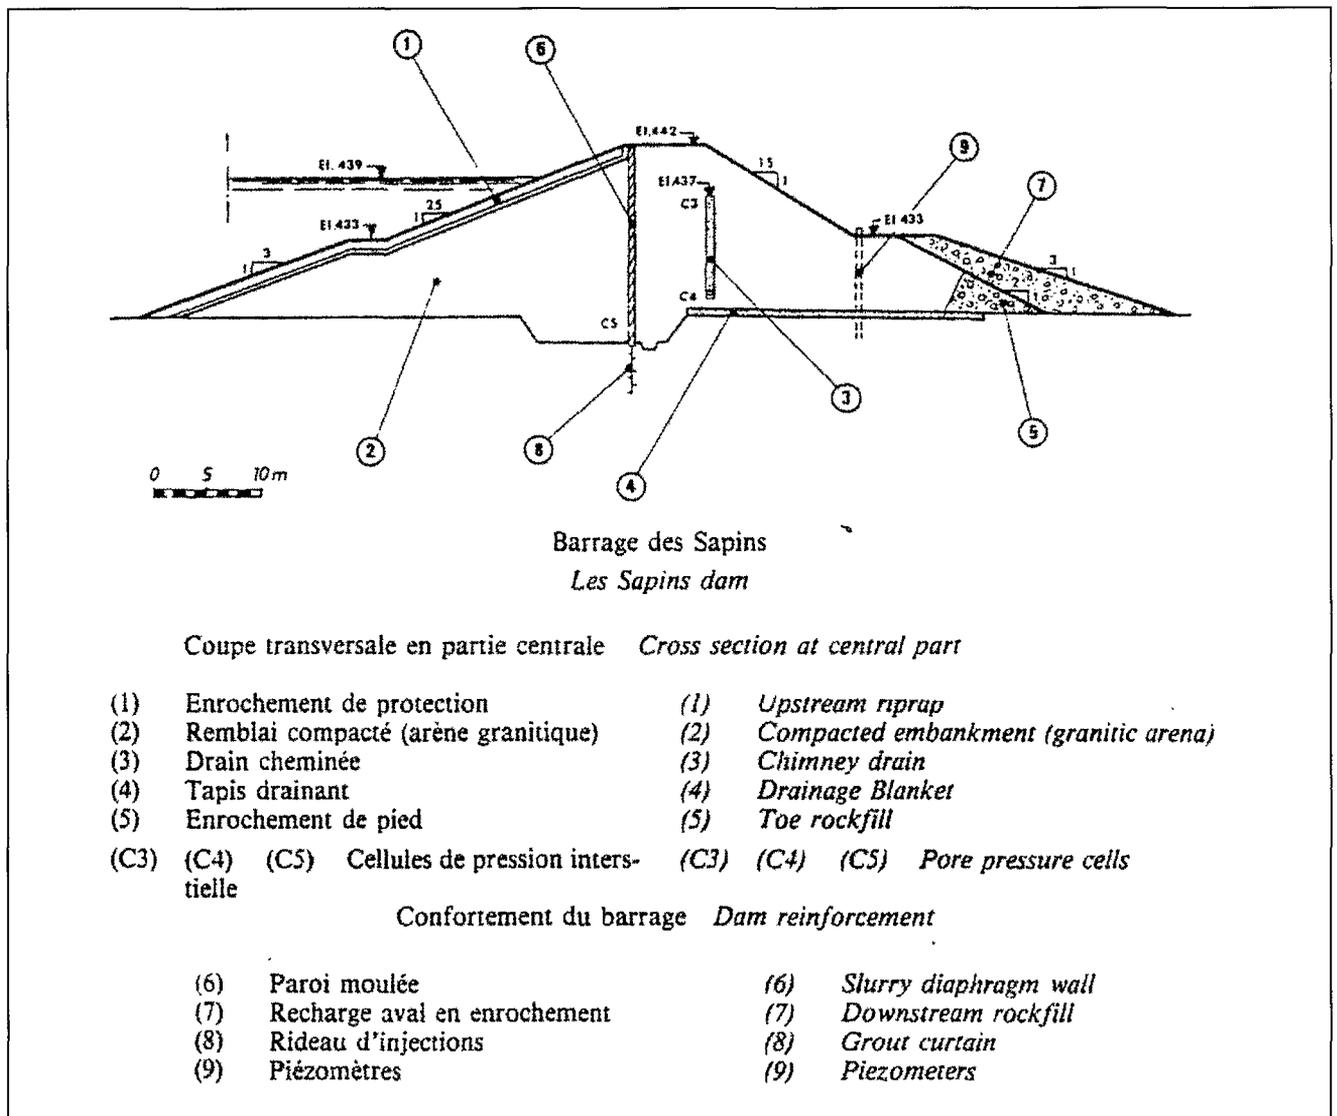
More attentive surveillance and more in-depth analysis of monitoring data would have enabled a diagnosis to be made more rapidly. Internal suffusion had turned into backward erosion, with flows entraining fines appearing at the downstream toe. Observers were alerted by wet patches in a part that was theoretically drained, despite the hindrance of abundant plant growth. But the extent of the problem and just how urgent it was to treat it only became apparent once the vegetation was cleared. All of these observations led to a diagnosis of internal suffusion and progressive clogging of the chimney drain or its outlet. That clogging resulted in progressive saturation of the downstream part of the embankment until water appeared on the slope.

FIGURE 33 : Profil-typé du barrage des SAPINS

FIGURE 33: Typical section of SAPINS dam

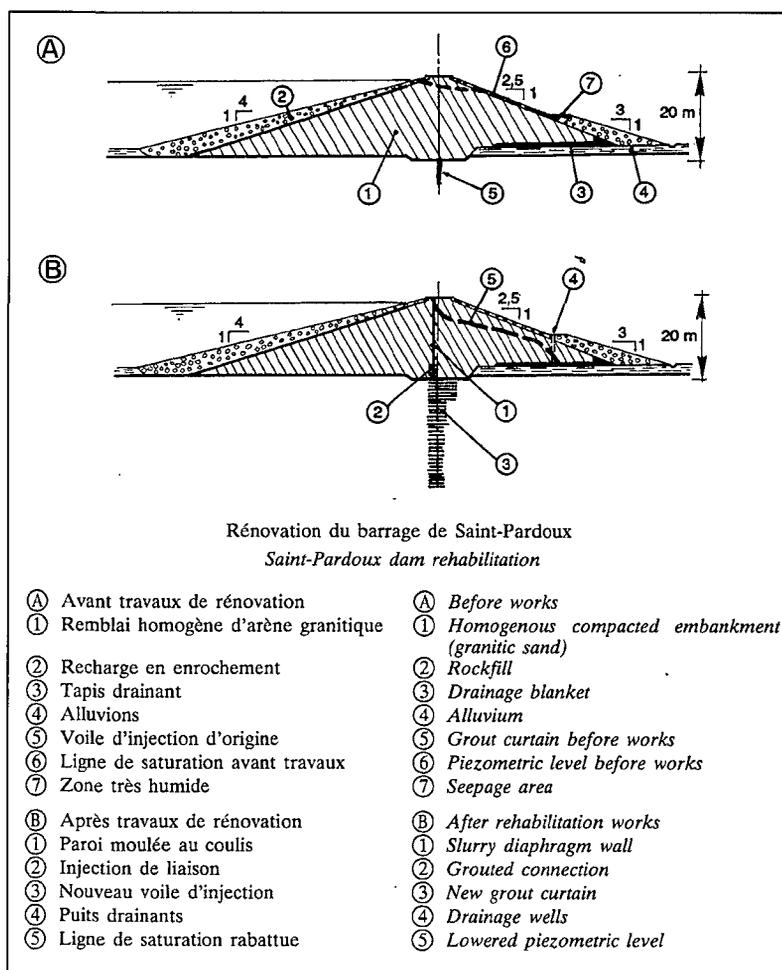
FIGURE 34 : Rénovation du barrage de Saint-Pardoux

FIGURE 34: Renovation of Saint-Pardoux dam

m², réalisée depuis la crête, liée au rocher de fondation par injections au tube à manchettes, sur les 2 m inférieurs du remblai,

– en-dessous dans la fondation, un voile d'injection monolinéaire de 7 500 m² au coulis bentonite-ciment également réalisé depuis la crête (3 500 m de forages hors morts terrains, espacés de 1,5 à 3 m suivant les zones, 100 t de ciment),

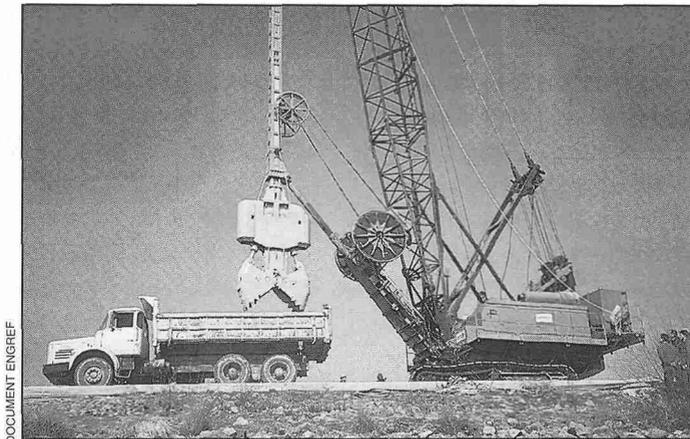
During the works to excavate the diaphragm wall, a small sinkhole developed on the crest downstream from that wall. This confirmed that cavities had begun to form in the dam, certainly as a result of suffusion. In this case, unlike Sapins dam discussed in 4.7, no initial signs of piping were observed but as the saturated zone was very high, there was a very great risk of sudden deterioration with no warning signs. A serious incident was doubtless avoided thanks to the embankment's generous dimensions.

Réparation par paroi moulée du barrage

Repair by diaphragm wall.

This behaviour proves that the diaphragm wall was a complete success in treating the embankment. The high piezometer readings at the top of the banks and the flows at the toe of the left bank, however, show that the additional sealing in the foundation was less effective: the layer of weathered rock under the embankment remains permeable despite the grouting.

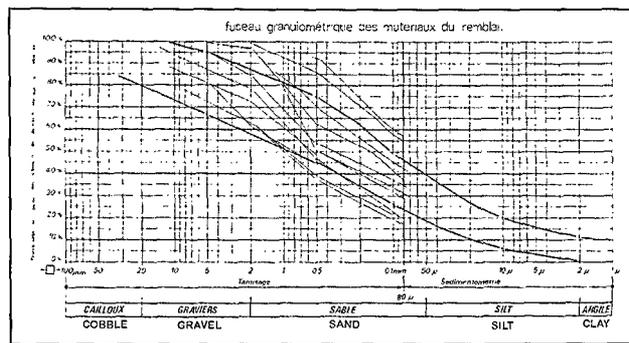
FIGURE 36 : Fuseau granulométrique du remblai de BEAUNE

The material was heterogeneous and not stable in itself. That heterogeneity was worsened by segregation during placement. Those conditions resulted in high hydraulic anisotropy and were conducive to internal suffusion.

First an attempt was made to lower the watertable via the toe drain by means of 16 inclined boreholes drilled from the crest towards the horizontal downstream drain. Core samples from the area where the drain was assumed to be did not provide formal proof of its existence and, especially, no significant drop in the watertable was noted (figure 35).

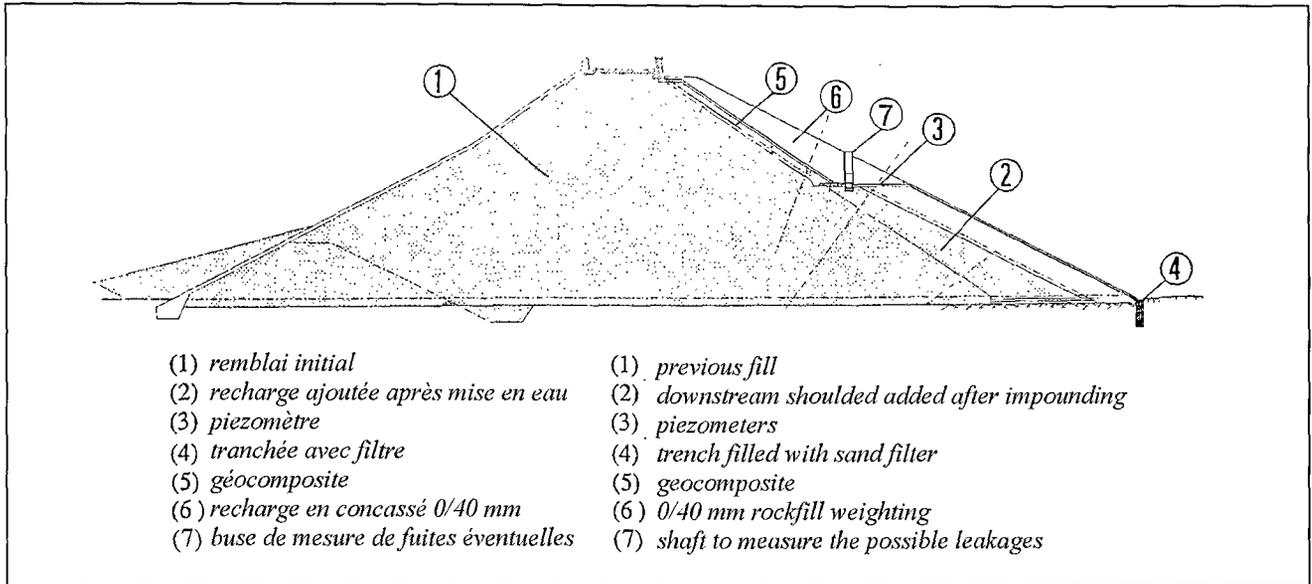
FIGURE 37 : Profil-type du barrage de LAVAUD-GELADE

During first filling in 1944, leakage appeared in the foundation on the downstream side, as well as seepage on the downstream face. The decision was made to grout the clay on the right bank, for lack of cement, in order to seal that bank, and to dig 10 draining trenches in gravel on the downstream face and place weighting downstream to reduce the risk of instability. Leakage was reduced, but all the seepage did not disappear.

In 1991, during a maintenance operation, the surface area affected by the seepage appeared to have increased and it was decided to lower the reservoir by 1.5 m, which had no significant financial repercussions, in order to limit that seepage. Traces of it are still visible 1 or 2 m above the weighting (photo 6, 7, 8). It is remarkable that the dyke has suffered only slight deformation. It is subjected to considerable pressure gradients due to the strong variations in the fill's permeability and high permeability of the weathered surface layer of the foundation. Leakage flows were stable when drawdown of the reservoir was limited. Slight changes in piezometer

readings over time, a few erratic fluctuations in some piezometers, and the observed presence of zones with a lower percentage of fines than the initial material are the discrete signs of slow internal suffusion.

A trench filled with a rock filter material in the foundation at the downstream toe of the embankment and weighting downstream on a geocomposite were the two techniques used to repair this embankment (figure 37). The weighting was intended to improve safety in static conditions and during earthquakes.

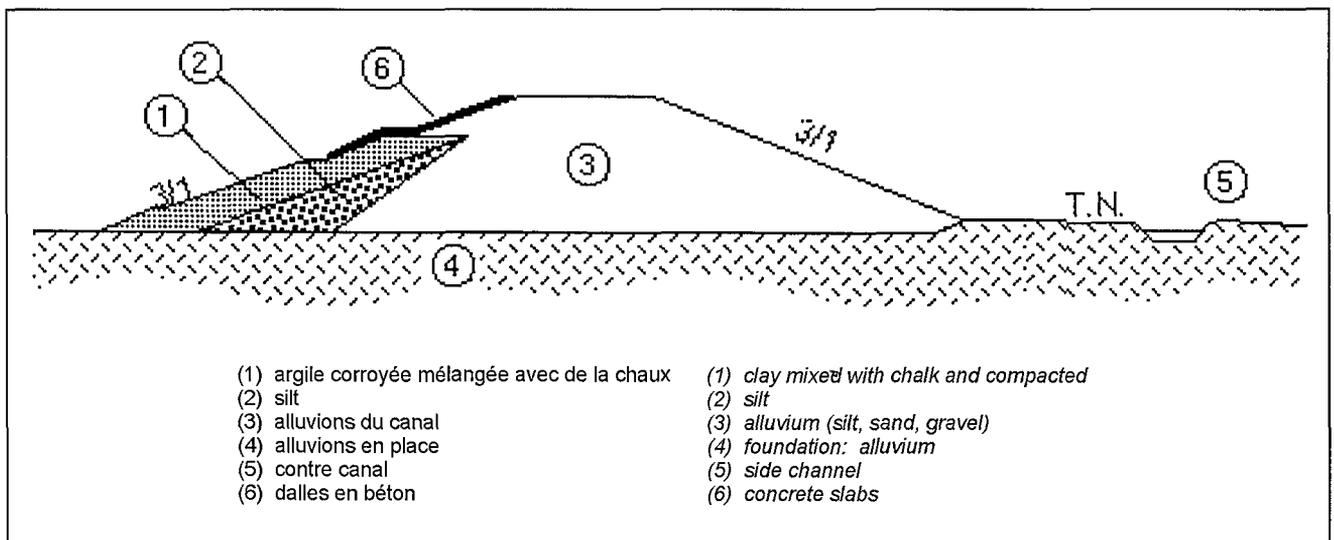
FIGURE 38 : profil-type des digues de Cusset

Les digues ont présenté des fuites localisées avec transport solide, qui justifiaient des travaux importants, dès la mise en eau. Depuis, des suintements sur le parement aval, des montées de piézométrie, des hausses de débit et des dépôts de fines dans le contrecanal ont été signalés à différentes époques.

The Cusset power station, on the outskirts of Lyons, generates using the waters of the Rhone river that are diverted for 17 km in the Jonage canal, built in 1887. The watertable in the banks flows through this Rhone river alluvium and under the canal. A typical section is shown in figure 38.

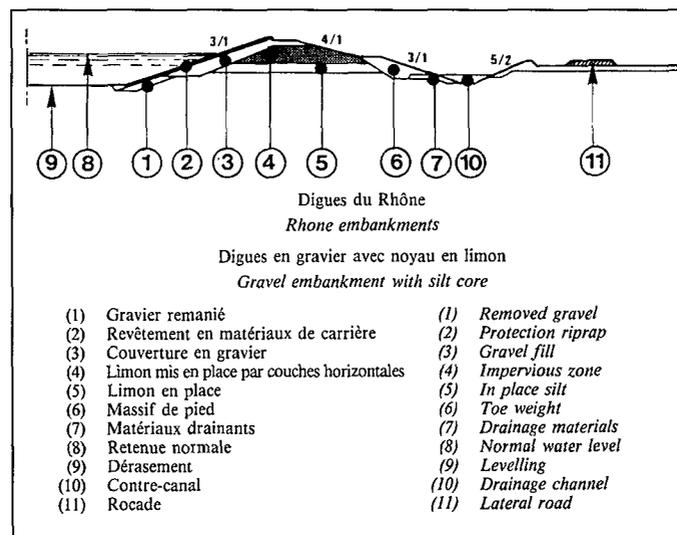
FIGURE 40 : Profil-type des digues zonés

Mixed-type dam, built along the Rhone river. The dykes have a batter of H/V = 2/1 and are built of silt and gravel (figure 40).

A few years later, the same phenomena occurred: at the location designated PK 252.5, an inflow of water spread out over a distance of 90 m appeared on the downstream slope and induced the beginnings of backward erosion. Weighting was placed to halt the phenomenon. Investigations revealed a lens of mud 3 m under the side canal that trapped the piezometric head in the underlying gravel, which was 4 m higher than the level in the side canal. This type of incident shows the difficulty in identifying all the geological problems that can be encountered along structures of great length.

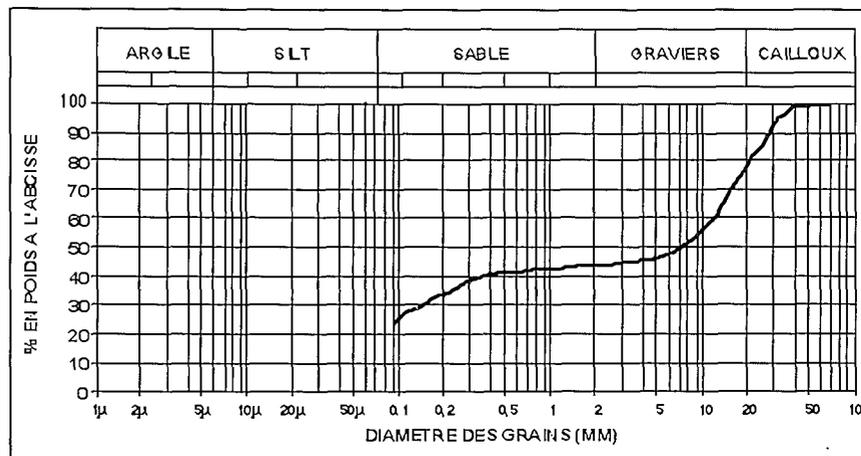
FIGURE 41 - Granulométries des matériaux de remblai et de fondation

Since the reservoir was filled in 1970, the dyke has suffered chronic problems due to the heterogeneity of the nature and density of the silt and the lack of any filter condition between the silt and the gravel (figure 41). Among those incidents, several are representative of the problems observed on this type of dyke.

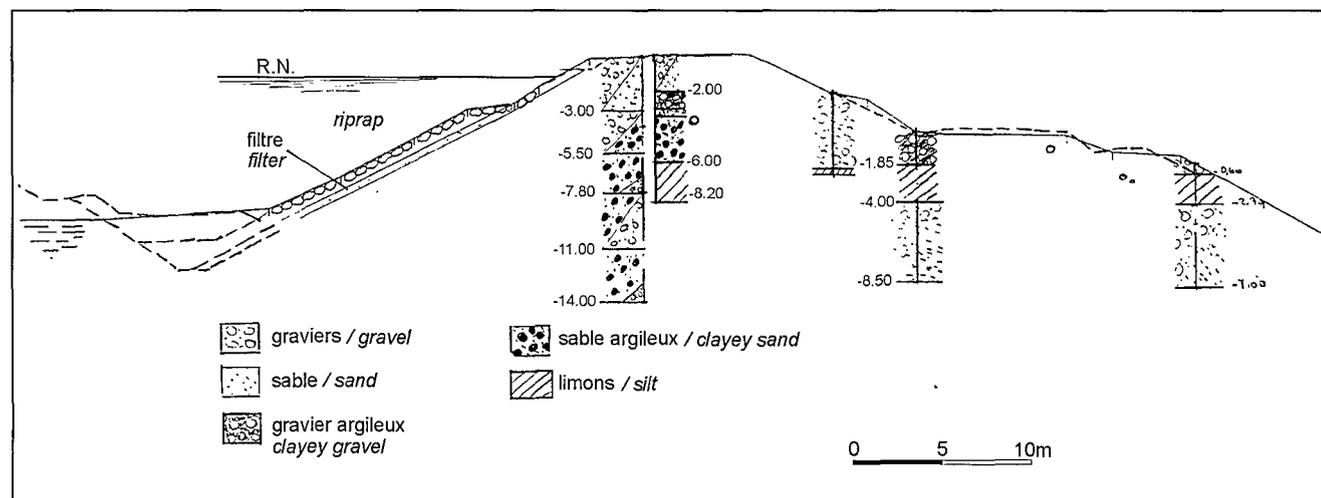
FIGURE 42 : Profil type de la digue

In 1989 EDF raised the dykes on the ISERE river, built downstream from Grenoble between 1900 and 1950, in order to build the St-Egrève dam. During first filling, in 1990, a certain number of problems were encountered due to the heterogeneous nature of the embankment and its foundation. Often piezometer readings showed quite high watertable levels in the layer of gravel under the side canal with a tendency to destabilise the toe, and sandy deposits formed in the bottom of the side canal.

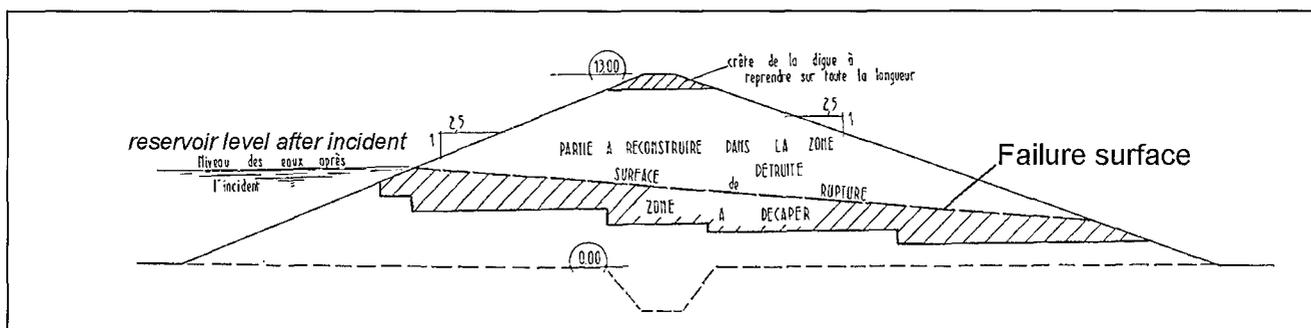
FIGURE 44 : Profil-type et surface de rupture

- l'hétérogénéité des sols utilisés dans le remblai dont certains sont peu cohérents (calcaire pulvérulent).
- un feuilletage du remblai (visible sur la photographie).
- des perméabilités variables pouvant localement favoriser des vitesses de percolation importantes.
- l'absence de drain interne.

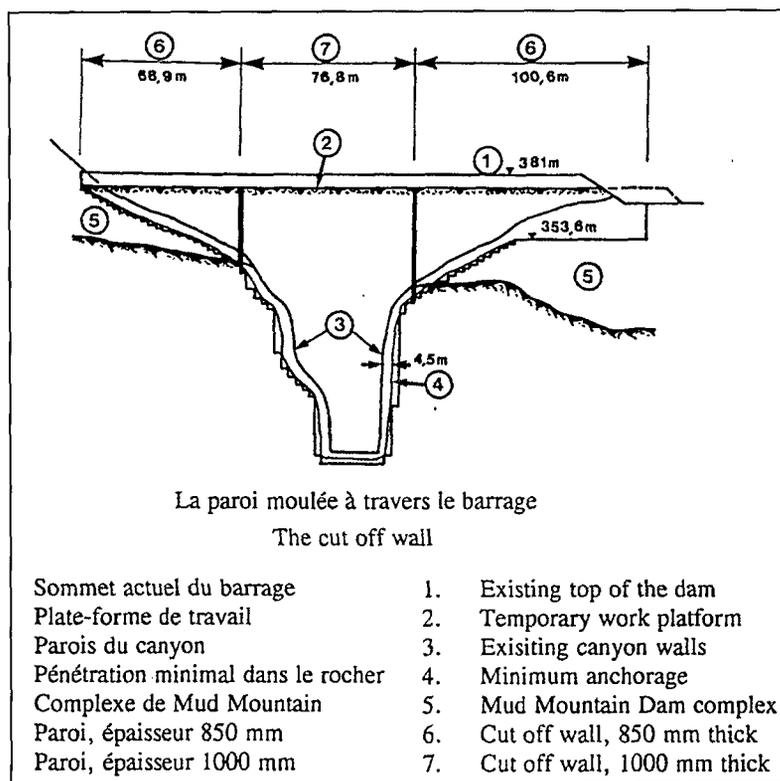
FIGURE 47 : La paroi moulée à travers le barrage de MUD MOUNTAIN

Mud Mountain dam (Graybill K., Levallois J., 1991) is a flood control dam on the White River (USA), placed in a canyon with subvertical walls running about sixty metres (figure 47).

The repair project consisted of a diaphragm wall 120 m deep and 0.85 m thick, anchored 4.5 m into the andesite of the substratum (figure 47). The Hydrofraise was perfectly suited to reaching depths of 100 to 200 m in hard rock (compressive strength 80,000 to 150,000 kPa). The Hydrofraise used at Mud Mountain was fitted with longitudinal frames capable of abutting on the drill-hole walls to avoid slipping on the canyon's subvertical walls (figure 48). To guarantee that the drillhole would be vertical, the frame was extended to 24 m.

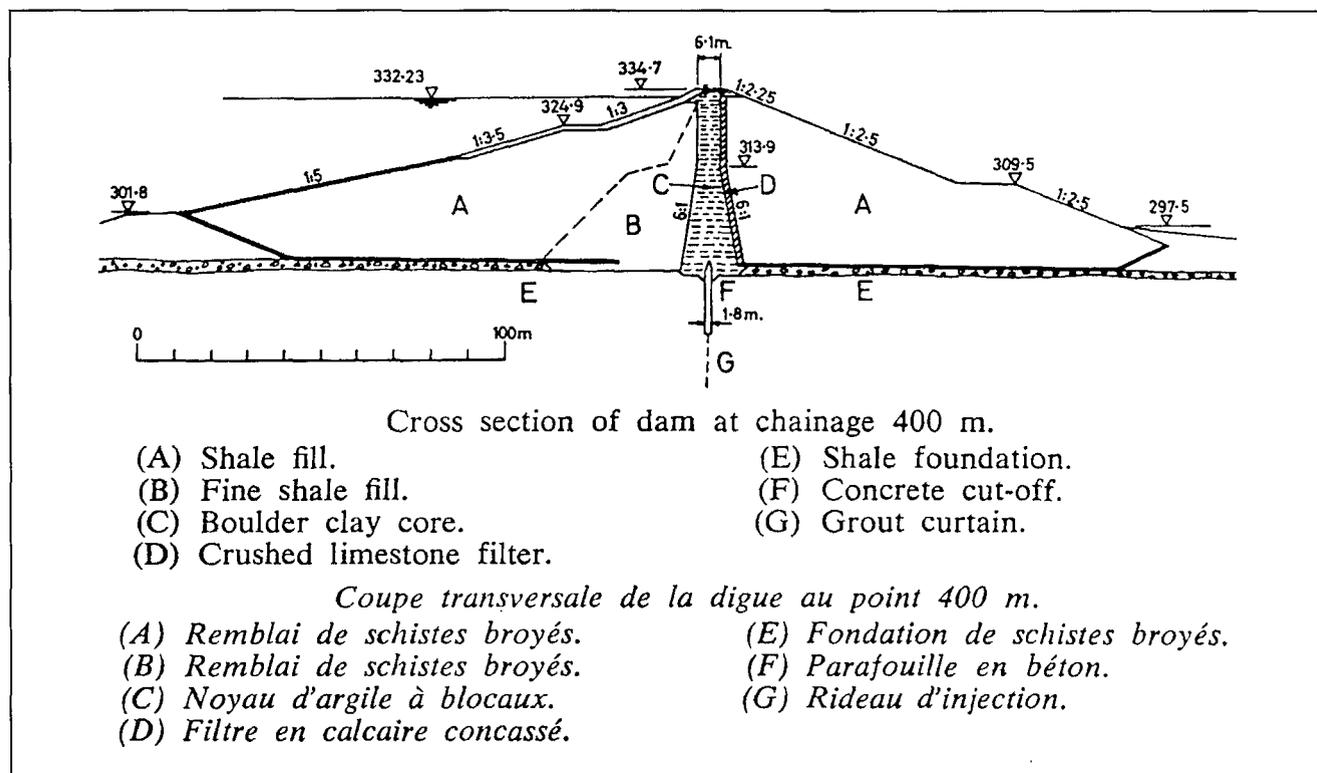
FIGURE 50 : Coupe-type du barrage de BALDERHEAD

Zoned embankment with a central rolled boulder clay core and relatively stiff shale fill shoulders (figure 50).

As the reservoir was being filled (1964-1966), leakage flow rose significantly, in particular when the reservoir water level was reaching its maximum. In the following months until 1968, with the reservoir at full supply level, it was observed that infiltration water was becoming muddy, at the same time as landslides (especially difficult in the part of the dam founded on the rubble clay) and sinkholes up to 2.5 m deep were occurring at various points at the dam crest.
