Aussois workshop

Issues of overflowing erosion
as dam and dyke owner

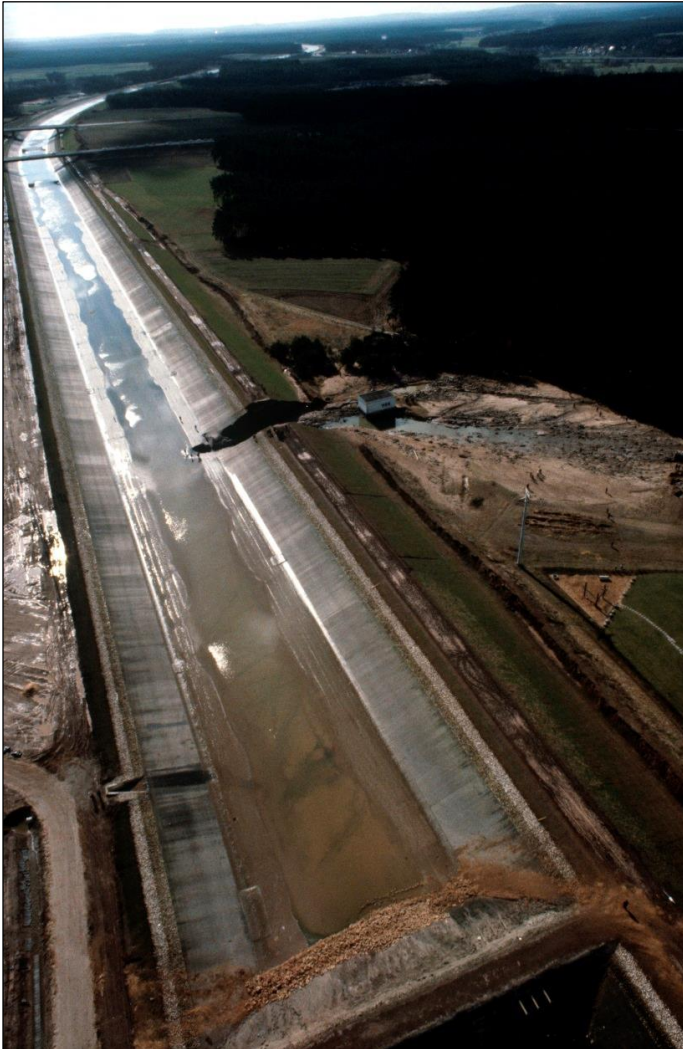
Katzwang 1979:
Internal damerosion along a crossing
pipeline after flooding a new part of the
Main-Danube Canal with a leak

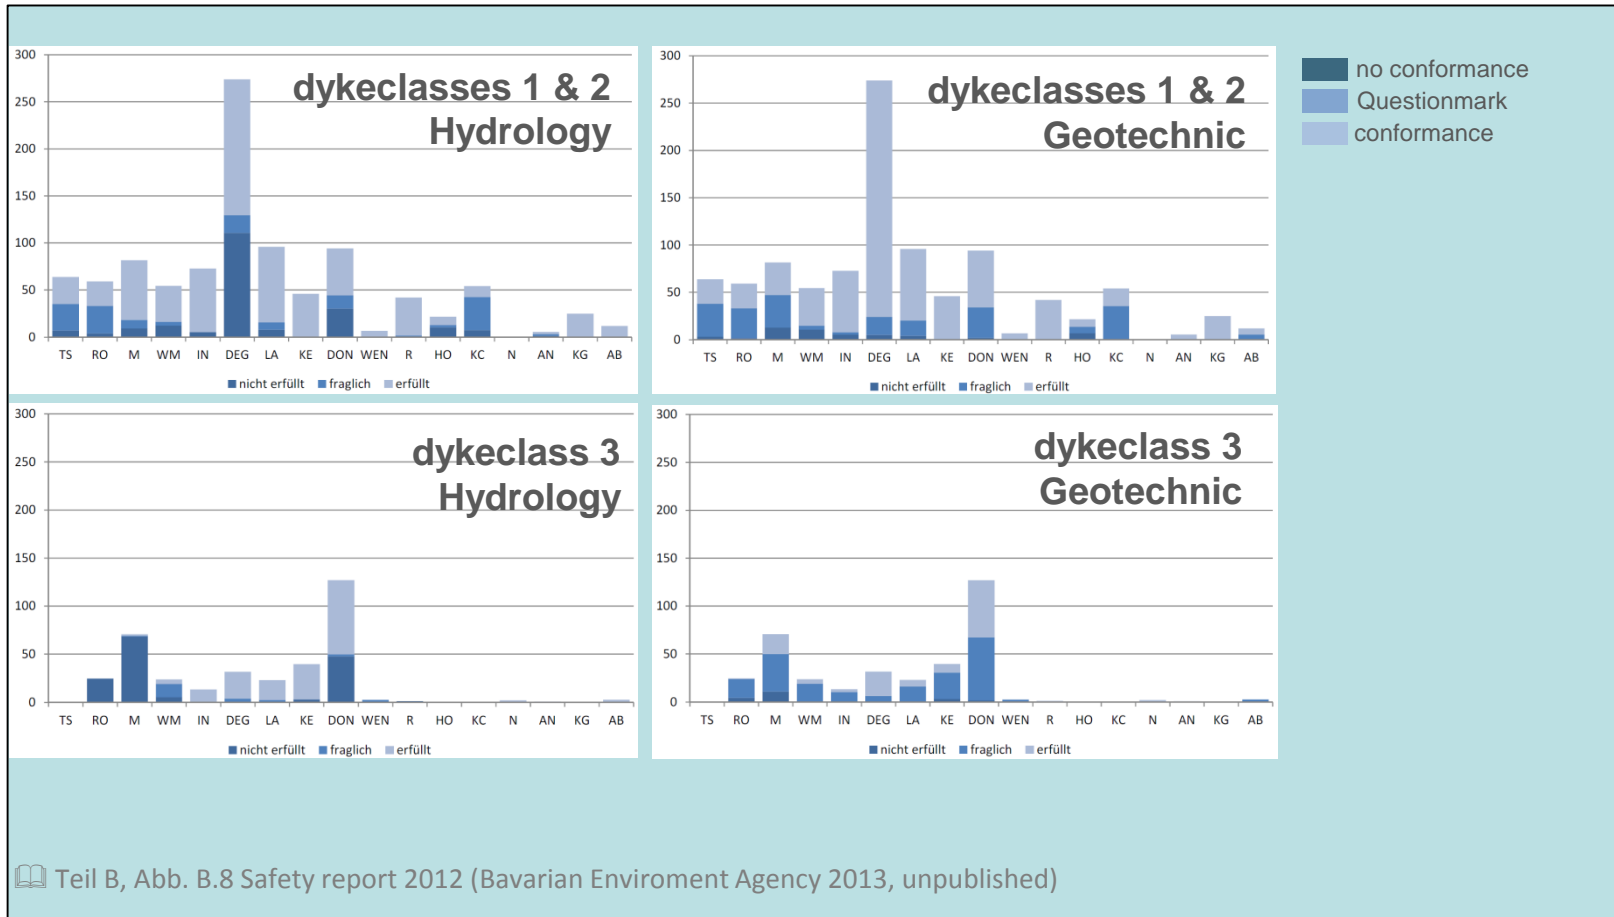
Teil B, Abb. B.8 Safety report 2012 (Bavarian Environment Agency 2013, unpublished)

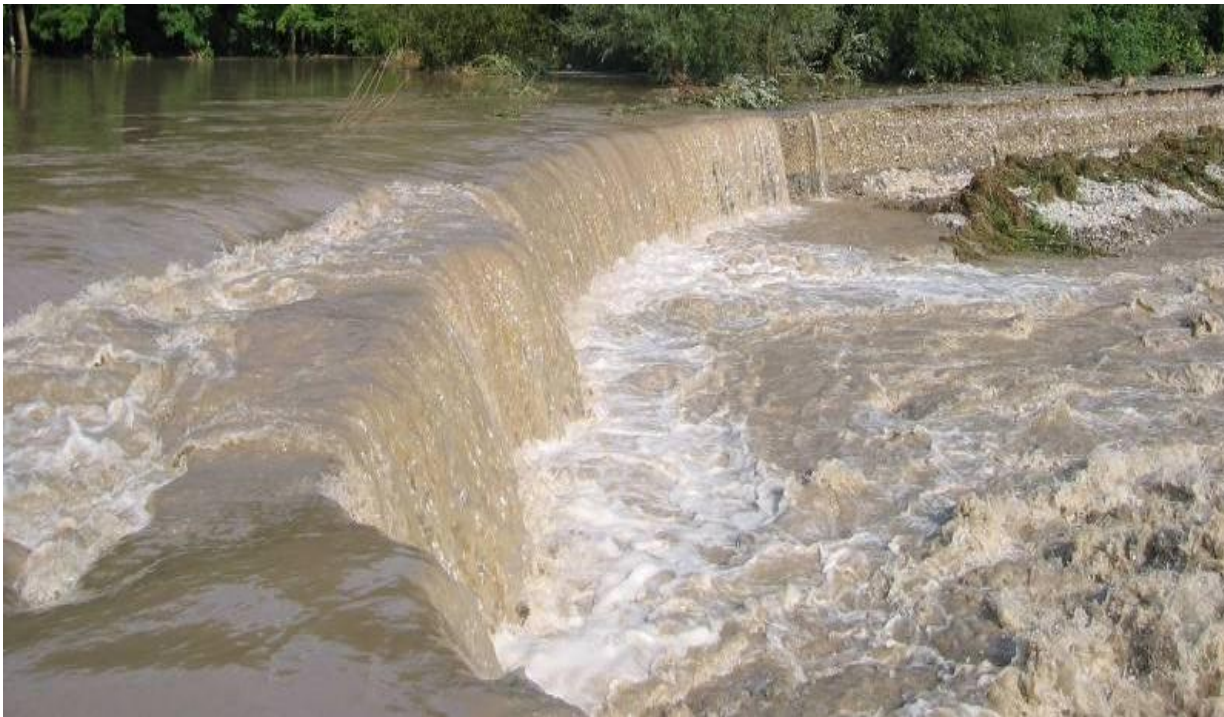
Unreinforced sealing core with erosion of the embankment, flooding 2005 Iller
Water Agency Kempten

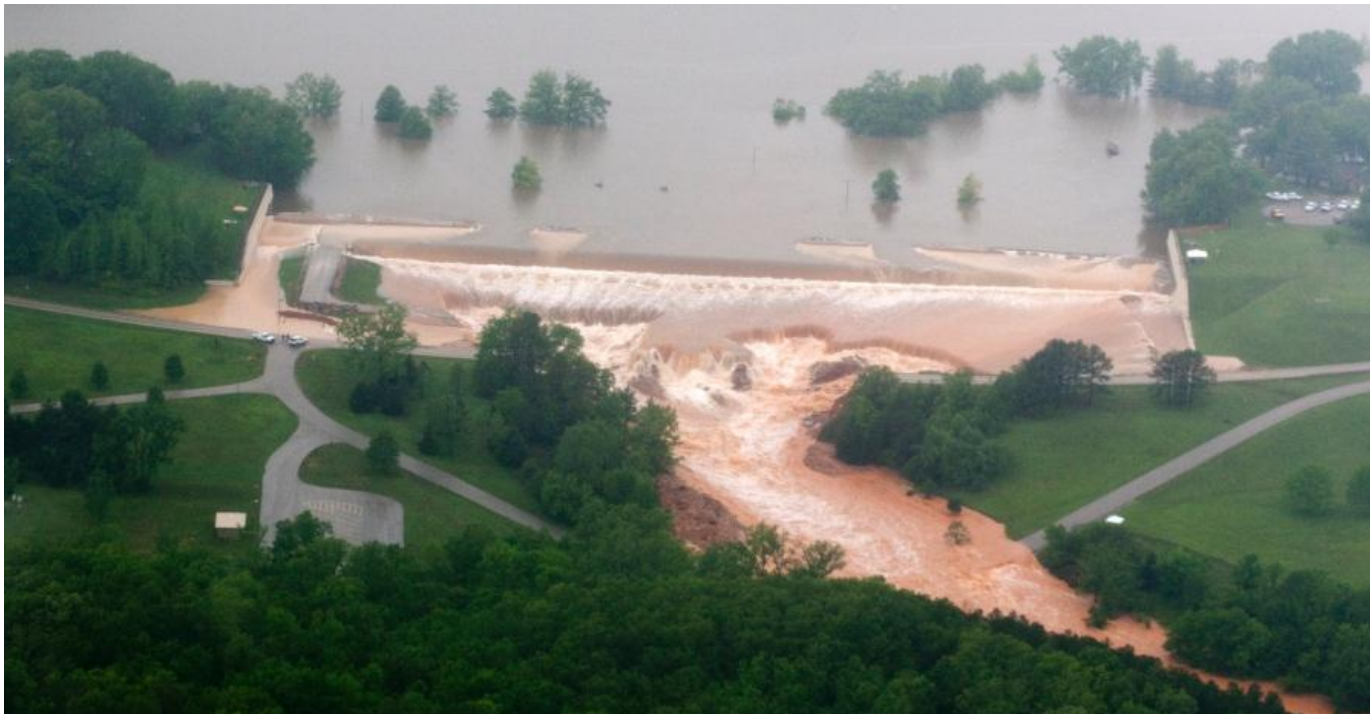
Prototyp of an erodible barrier for a controlled flooding of a polder
US Corps of Engineers

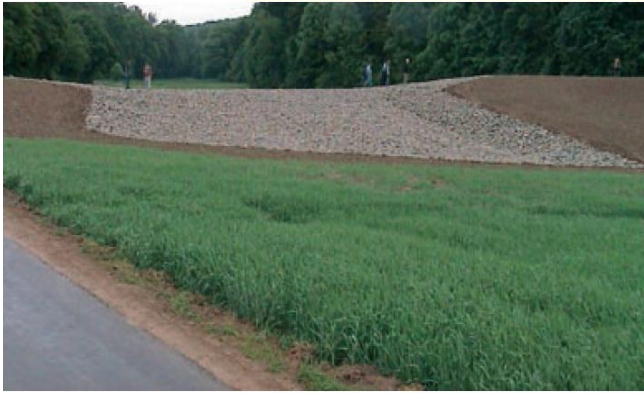
Abb. 4.27: HRB Binsenklinge, Dammscharte (kurz nach dem Bau), Sinsheim

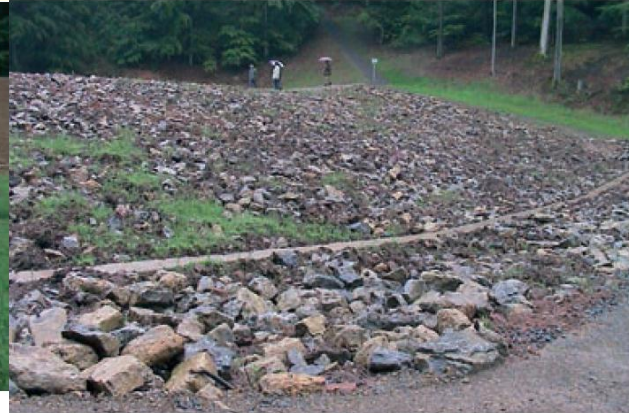
Abb. 4.28: HRB Haager Tal, überströmbarer Damm (Steinschüttung), Schönbrunn

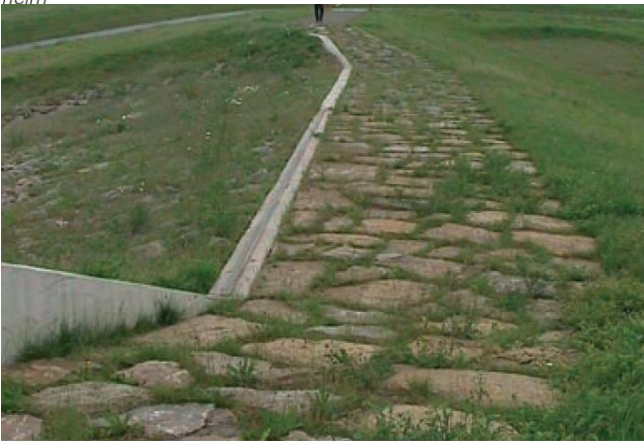
Abb. 4.26: HRB Gewesterbach, abgesenkter Überlaufbereich, Buchen

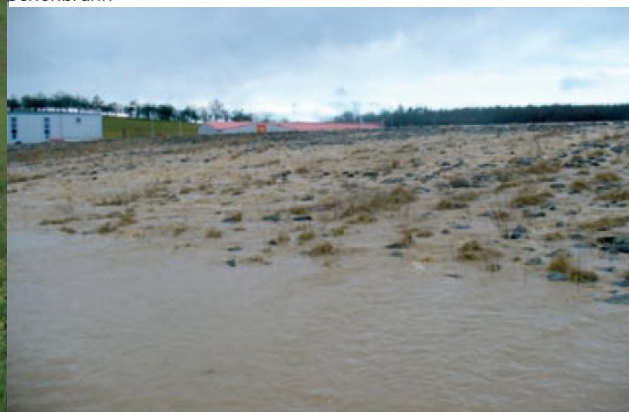
Abb. 4.29: HRB A21, überströmter Damm, Aglasterhausen

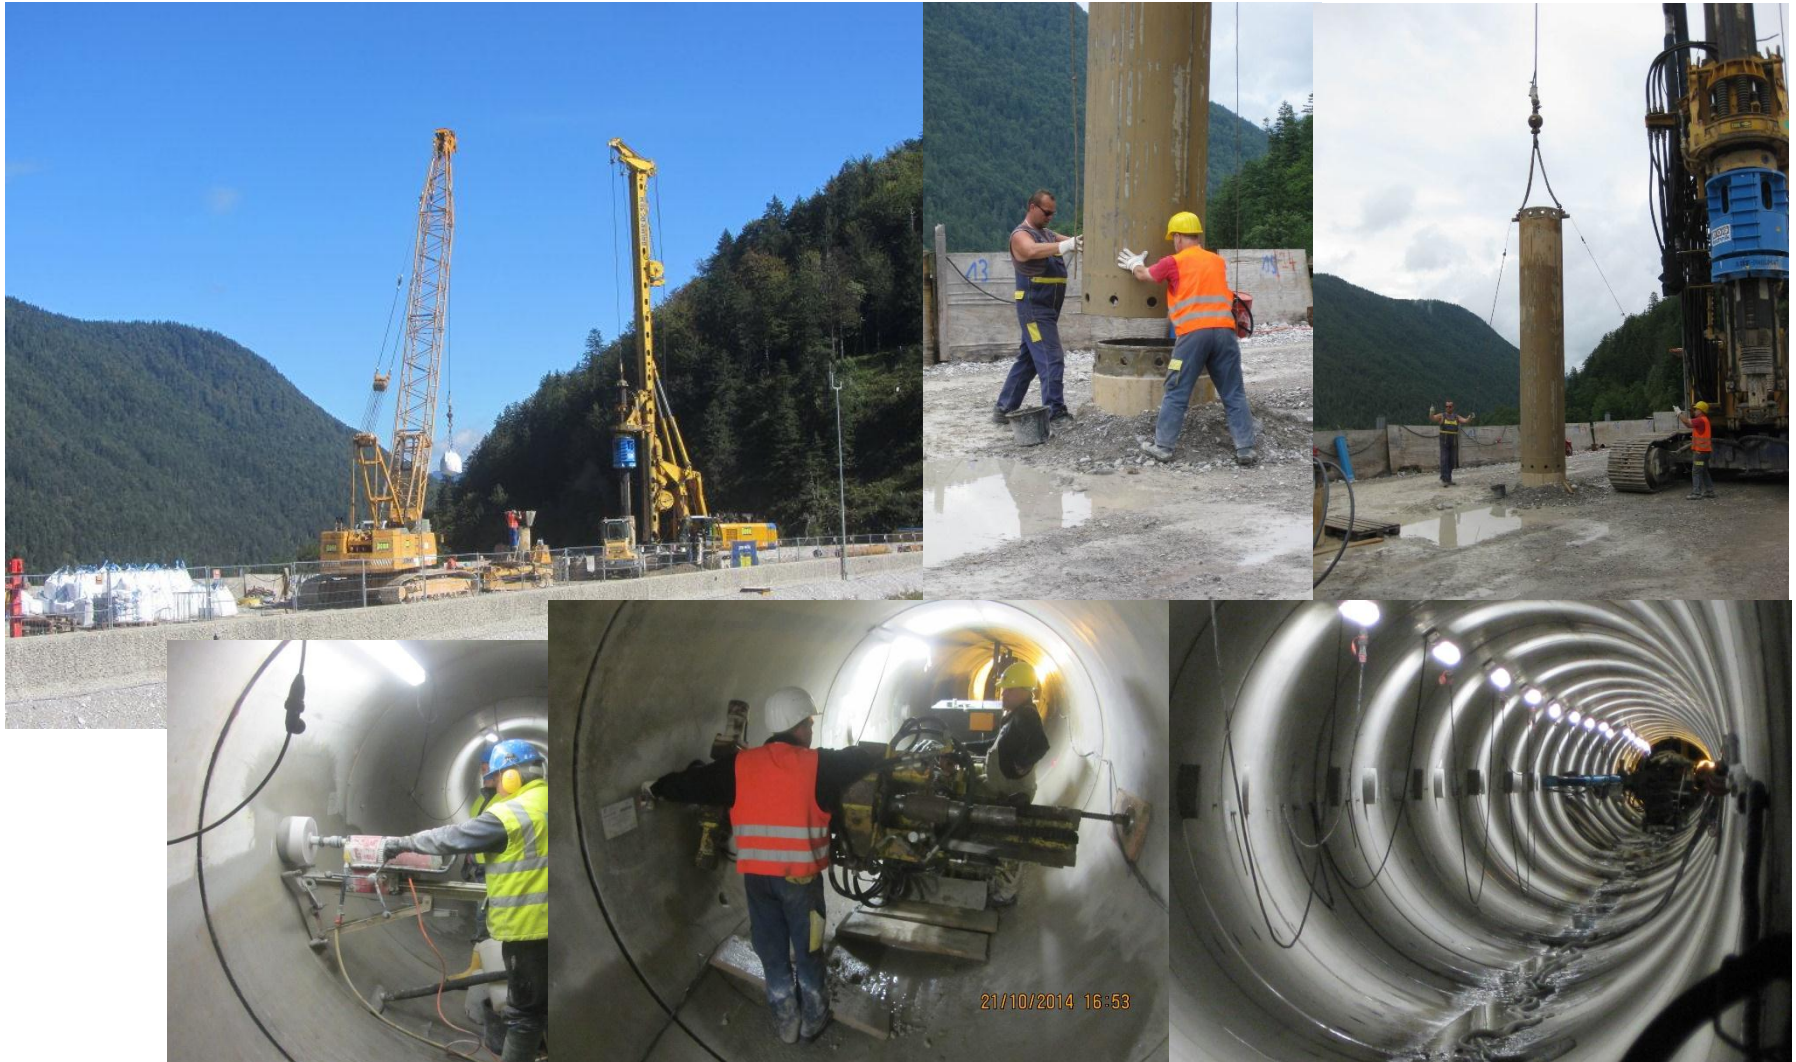
Reinforcement of the Sylvensteindam - drainage piles

2014
Construction of the drainage piles

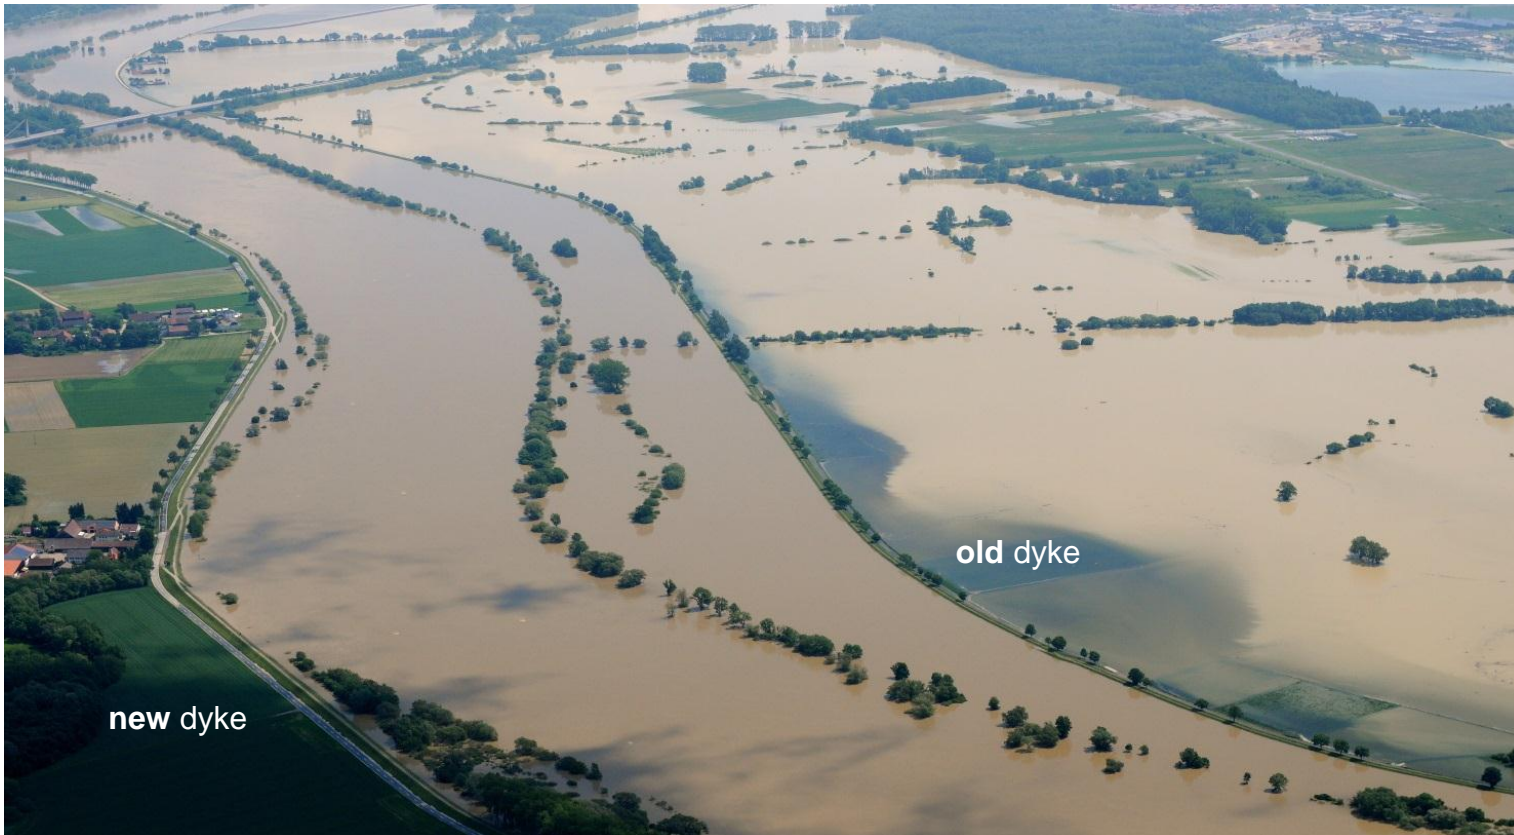
Dykes at the Danube, Steinkirchen, flood event 2013
Water Agency Deggendorf
